**Dirección
General de
Aguas**

RÍO COPIAPÓ: PRECIPITACIONES, CAUDALES Y AGUAS SUBTERRÁNEAS

Felipe Pérez Peredo | División de Hidrología | Dirección General de Aguas

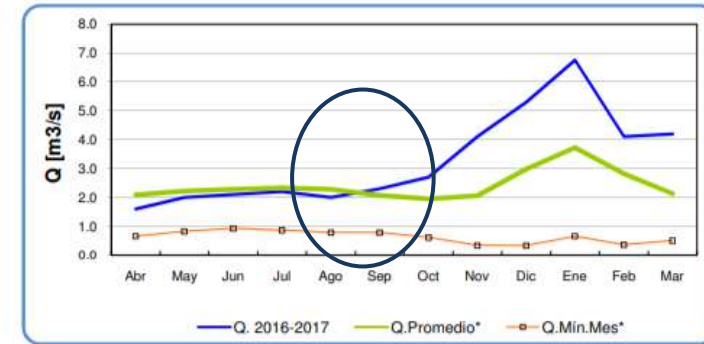
Río Copiapo en Pastillo *

Abr	May	Jun	Jul	Ago	Sep	Oct	Nov	Dic	Ene	Feb	Mar
Q. 2016-2017	1.6	2.0	2.1	2.2	2.0	2.3	2.7	4.1	5.3	6.8	4.1	4.2
Q.Promedio*	2.1	2.2	2.3	2.3	2.3	2.1	2.0	2.1	3.0	3.7	2.8	2.1
Q.Min.Mes*	0.7	0.8	0.9	0.9	0.8	0.8	0.6	0.3	0.3	0.7	0.4	0.5

* Reemplaza a Río Copiapó en La Puerta por destrucción de esta.
