CANALES DE DESVIACIÓN DE AGUAS LLUVIAS

PROYECTO FDI - CORFO

**Determinación de Estándares de Ingeniería en Obras de
Conservación y Aprovechamiento de Aguas y Suelos,
para la Mantención e Incremento de la Productividad Silvícola.**

Talca, Chile, Diciembre 2004

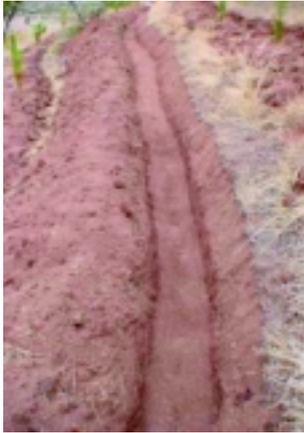
Fotografía 1. Canal de desviación
Comuna de Cauquenes, VII Región

Estas obras son construidas en laderas y tienen por objetivo, capturar y evacuar las aguas de escorrentía hacia una zona en la cual estas puedan ser vertidas, minimizando el daño ambiental (Fotografía 1). Son muy útiles para evitar los procesos erosivos en cárcavas y el desgaste creciente del espesor del suelo por efecto de la escorrentía superficial, debido a que permiten cortar la lámina de escurrido y debilitar la energía cinética del agua. Sin embargo, esto determina que el canal debe poseer características importantes de ingeniería de diseño, dado que debe transformar la energía no controlada de agua de escorrentía, en una energía controlada que se deposita en un área más protegida, como lo es una quebrada o un dren natural

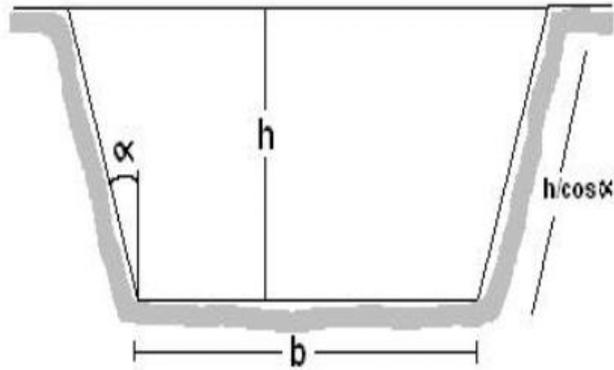
Figura 1. Configuración de un canal de desviación aguas lluvias

Por otra parte, los canales de desviación, deben responder a consideraciones hidráulicas e hidrológicas. Así por ejemplo, si se tiene un canal de sección trapezoidal (Figura 1) o de sección rectangular, el diseño óptimo indica que el radio hidráulico debe igualarse a la altura o tirante del canal dividido por dos, es decir, $R = h/2$ (Pizarro, 1988).

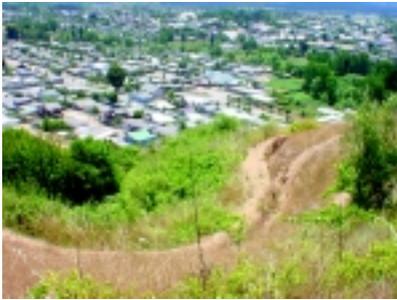
Fotografía 2. Canal de evacuación de aguas lluvias, (protección ciudadana) Comuna de Coelemu, VIII Región

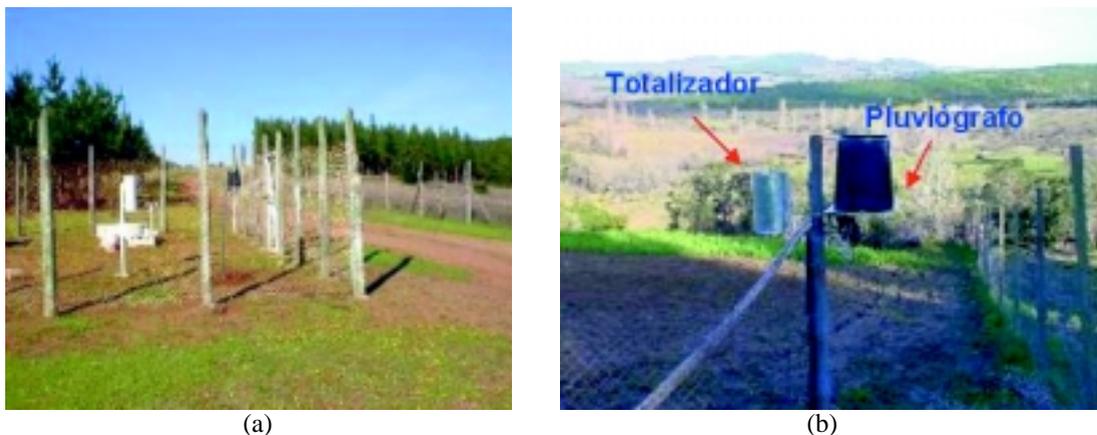
Fotografía 3. (a) Equipo de Paredones, VI Región, para el registro de las precipitaciones
(b) Equipo de Name, VII Región, para la captura de datos pluviográficos

Un elemento fundamental para la captura periódica de datos de precipitación y el análisis temporal de los mismos, fue contar con un pluviógrafo digital (Fotografía 3), que permitió registrar y obtener la información pluviográfica requerida de los eventos de precipitaciones máximas en 1 y 24 horas, durante el periodo 2002-2004.

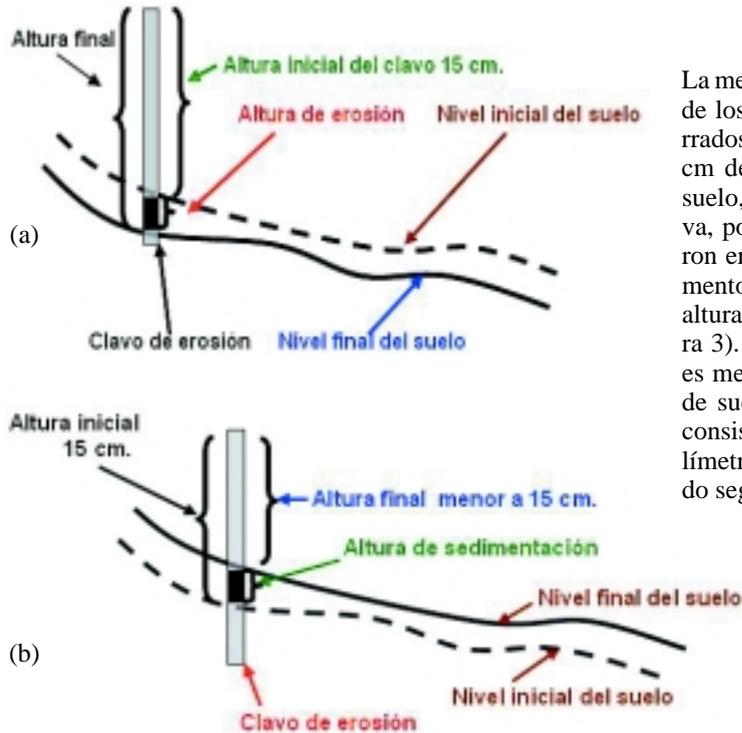
La metodología consistió en la medición de los clavos de erosión, que son enterrados en el interior de la cárcava con 15 cm de altura sobre el nivel inicial del suelo, y en forma perimetral a la cárcava, por lo que los clavos que presentaron erosión fueron aquellos que al momento de ser medidos presentaron una altura mayor a los 15 cm iniciales (Figura 3). En caso contrario, si la medición es menor a 15 cm, se está en presencia de suelo sedimentado. Las mediciones consistieron en registrar la altura en milímetros del suelo perdido o sedimentado según sea el caso (Cuitiño, 1999).

Figura 3. Medición del clavo de erosión
(a) clavo con altura de erosión; (b) clavo con altura de sedimentación

- Los clavos son enterrados a 15 cm, sobre la superficie y se fija el nivel cero de cada clavo. Posteriormente, en cada evaluación los clavos son medidos desde su cabeza hasta el nuevo nivel del suelo. Si el nuevo nivel es menor que el nivel cero, entonces hubo erosión; al contrario, sedimentación.
- Cada medida involucró medir un total de 83 clavos para el ensayo Paredones y 153 en el ensayo Llanillos.
- Para la medida promedio de variación del nivel del suelo, se sumó el total de milímetros acumulados por los clavos, como diferencia positiva o negativa con respecto al nivel cero, y se dividió por el total de clavos.

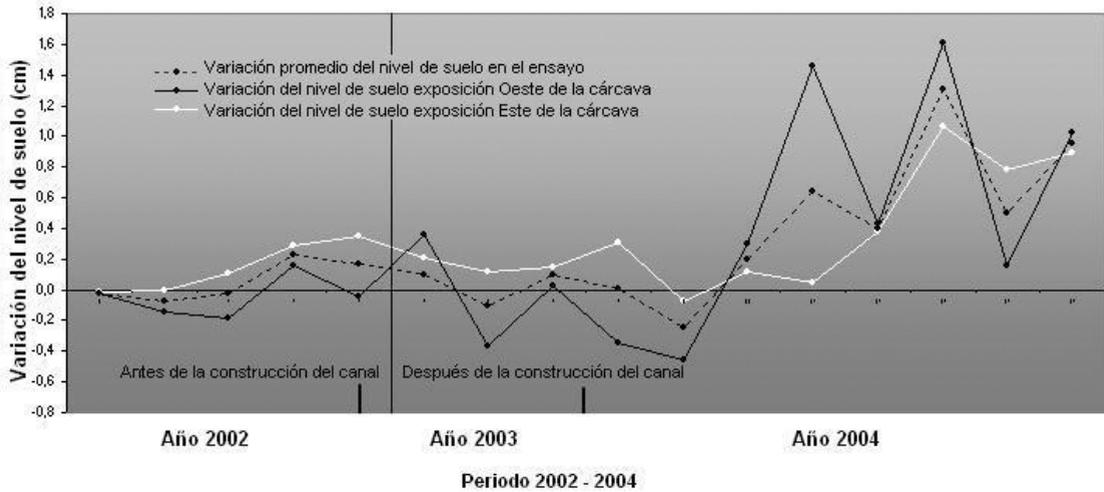
Gráfico 1. Ensayo Paredones, Variación del nivel del suelo (erosionado o sedimentado) en cm, para el período de estudio

Cabe recordar que el día 15/05/03, corresponde a la fecha de construcción del canal, con lo cual se observa, en términos absolutos, un aumento en la sedimentación, pasando de una variación del nivel de suelo de - 0,1 cm el día 09/05/03, a una variación del nivel de suelo de 0,95 cm el día 19/12/04, disminuyendo notablemente las alturas erosionadas dentro de la cárcava.

Después de 28 meses de medición en Paredones, y en condiciones de suelo desnudo con una pendiente media de 32% y la construcción de un canal que evitaba la entrada de agua a la cárcava, la variación del nivel de suelo alcanzó 0,95 mm, para un monto de precipitación acumulada en los 28 meses de 1025,5 mm. Asimismo, en el interior de la cárcava la variación del nivel de suelo con exposición de ladera Este, alcanzó a 0,89 mm y con exposición de ladera Oeste, un valor de 1,02 cm, lo que supone que el proceso dominante es la sedimentación en ambas laderas. En tanto, en Llanillos se visualizó después de 28 meses de medición y en condiciones de suelo semidesnudo con una pendiente media de 27%, que los valores obtenidos al final del período de medición son negativos, es decir se está en presencia de erosión, pero ésta es menor que los valores obtenidos antes de la construcción del canal de desviación de aguas lluvias, ya que de - 0,53 cm a finales del año 2002 se ha llegado a - 0,09 cm en el término de esta temporada (Octubre 2004) para la cárcava 1. De igual forma para la cárcava 2, de - 0,16 cm a finales del año 2002, pasó a - 0,1 cm en el término de la misma temporada 2004.

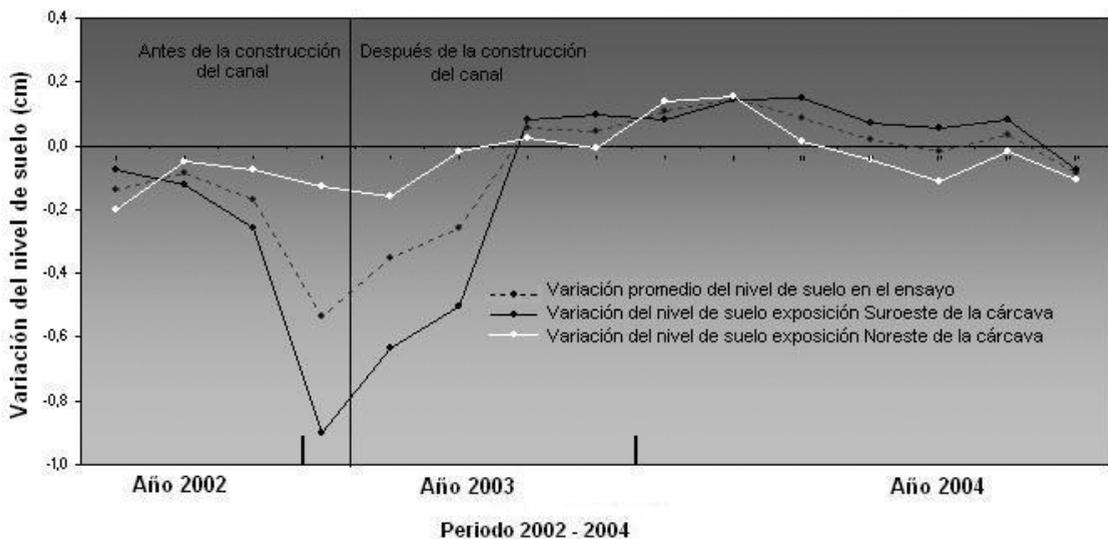
Gráfico 2. Ensayo Llanillos, Cárcava 1, Variación del nivel del suelo (erosionado o sedimentado) en cm, para el período de estudio

El gráfico 2, revela el sorprendente efecto en el proceso de sedimentación de la cárcava 1 de Llanillos, a partir de la construcción del canal de desviación, y por sobre todo, existe una diferencia significativa entre la variación del nivel de suelo entre la exposición Suroeste y Noreste de la cárcava, enunciando que el tratamiento biológico y/o mecánico de estabilización debe realizarse con mayor rigurosidad, en este caso particular, en la exposición Suroeste.

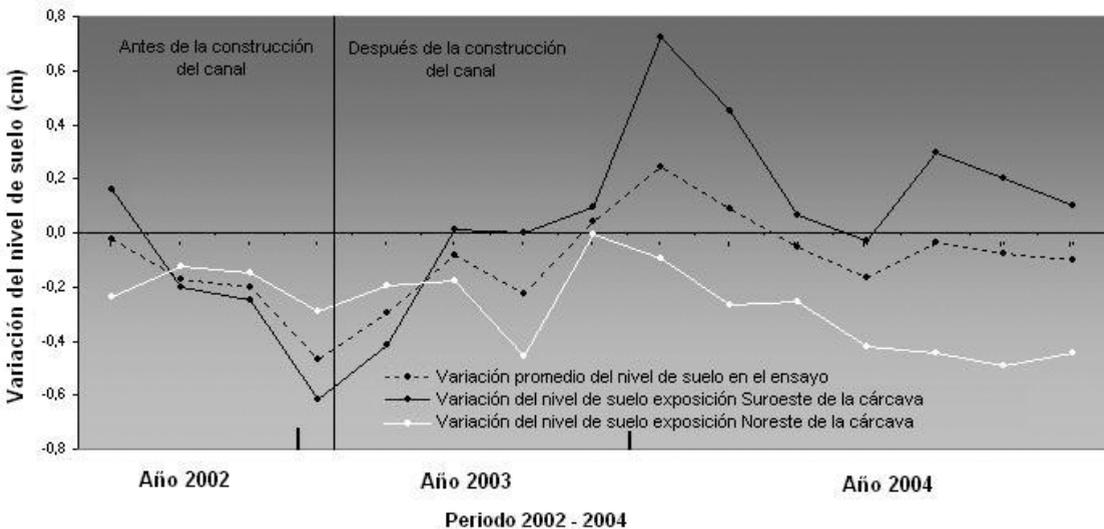
Gráfico 3. Ensayo Llanillos, Cárcava 2, Variación del nivel del suelo (erosionado o sedimentado) en cm, para el período de estudio

Por otra parte, es en la exposición Noreste de la ladera de la cárcava 2 de Llanillos, donde se produce la mayor pérdida de suelo con - 0,44 cm. Esto supone que el proceso erosivo del suelo es mucho más pronunciado en la cárcava 2 que en la cárcava denominada 1, lo que demanda soluciones mayores, en términos biológicos-mecánicos.

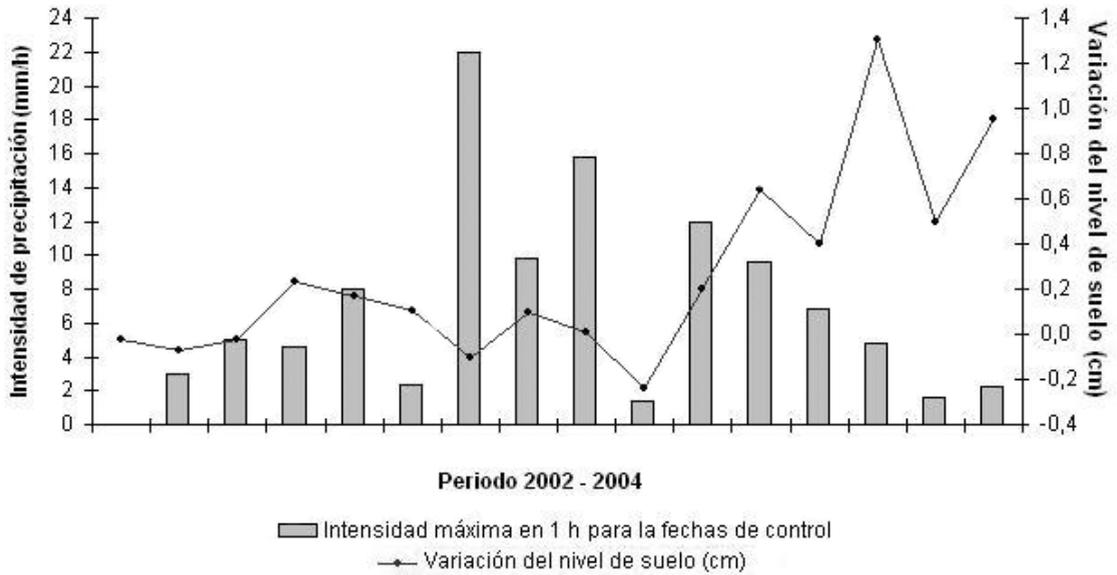
Gráfico 4. Intendencia máxima de precipitación en 1 h v/s Variación del nivel del suelo (Paredones)

Por otra parte, fue posible observar la relación que existe entre las precipitaciones con el accionar de la dinámica de la cárcava. Esto puede ser apreciado en los gráficos 4, 5 y 6, donde se muestra la relación de

Si bien los gráficos no permiten visualizar una correlación directa entre la intensidad máxima de la lluvia y la variación del nivel de suelo, se puede señalar que sí existe una mayor cantidad de eventos producidos en el periodo invernal, éstos generan mayores movilizaciones de suelo, y con mayores efectos negativos sobre las cárcavas, lo que tendrá una mayor incidencia en las capas más superficiales del suelo, viéndose afectada directamente no sólo la productividad del sitio, sino también la seguridad por movimientos verticales de suelos en bloque y la composición textural de los terrenos adyacentes (anexo II).

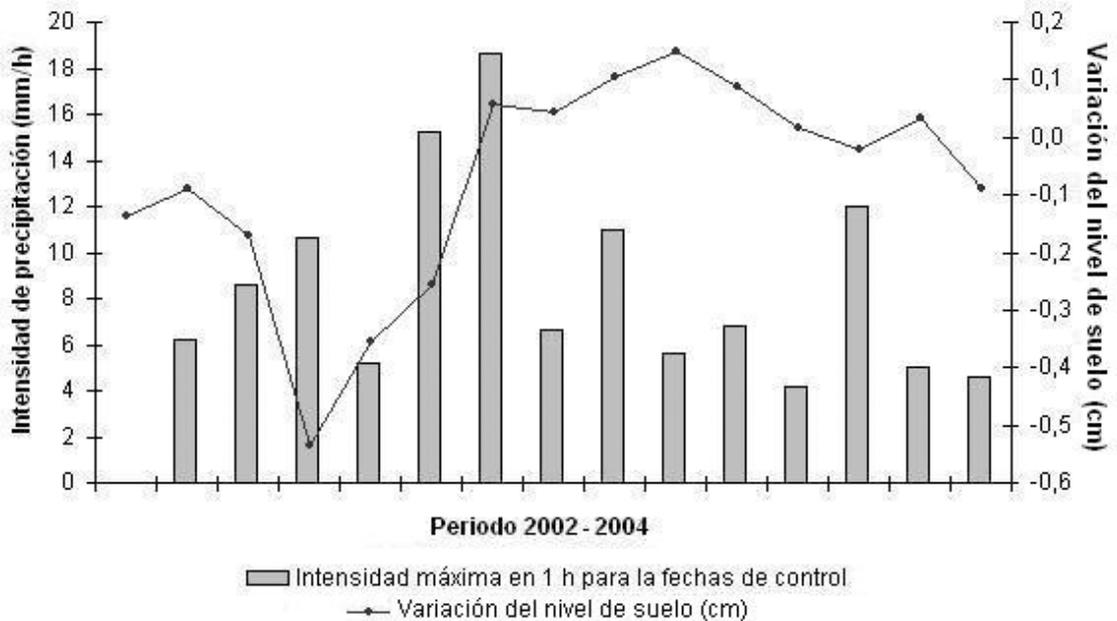
Gráfico 5. Intendencia máxima de precipitación en 1 h v/s Variación del nivel del suelo (Cárcava 1, Llanillos)

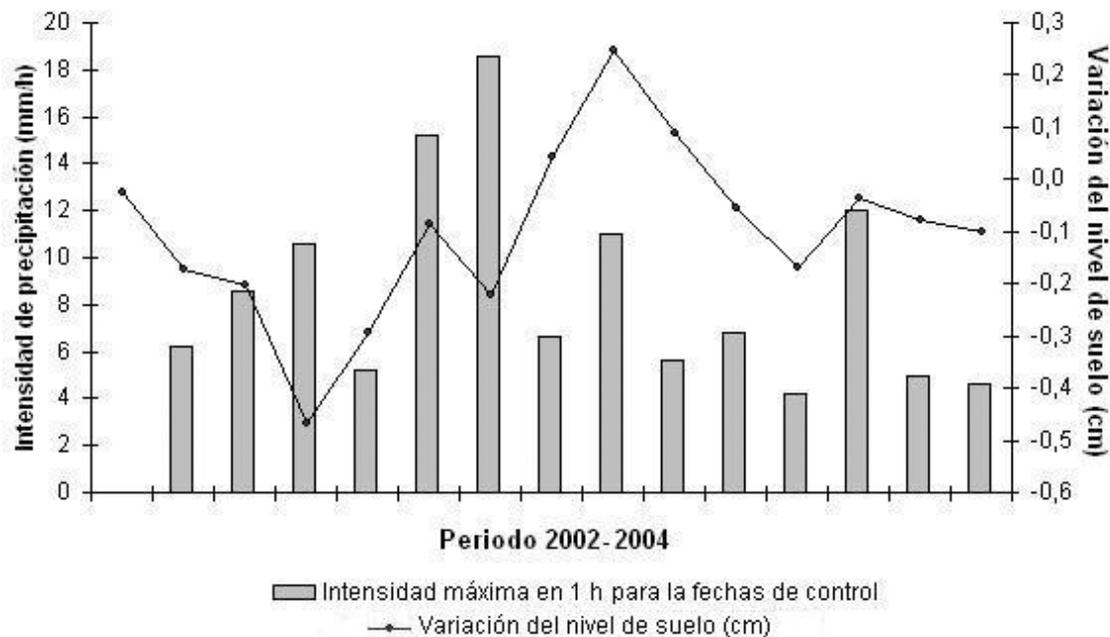
Gráfico 6. Intensidad máxima de precipitación en 1 h v/s Variación del nivel del suelo (Cárcava 2, Llanillos)

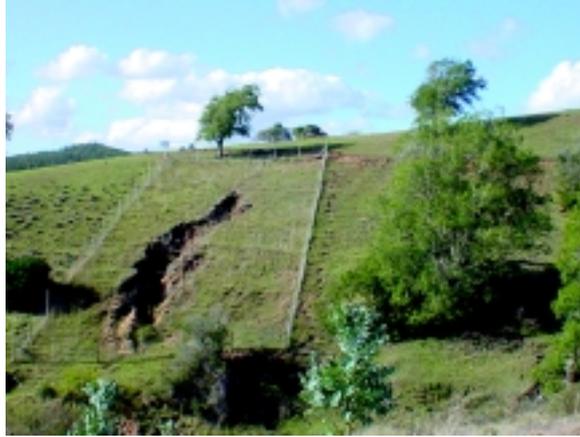
A. Ubicación de los ensayos de evaluación y control de cárcava en Paredones (VI Región)

Fotografía 4. Ensayo Paredones, VI Región, (a) Vista panorámica
(b) Plano georreferenciado de la cárcava

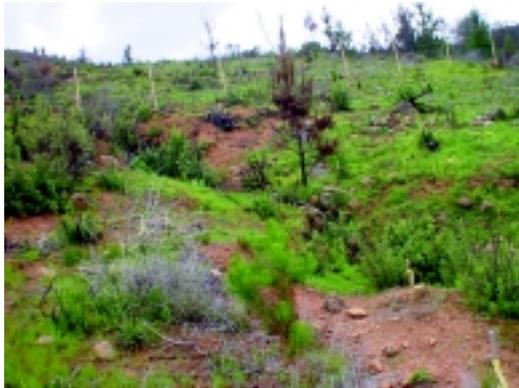
B. Ubicación de los ensayos de evaluación y control de cárcavas en Llanillos (VII Región)

Fotografía 5. Ensayo Llanillos, VII Región (a) Cárcavas 1 y 2 del ensayo
(b) Plano georreferenciado de las cárcavas

Ensayo Llanillos: Este predio pertenece a Forestal Celco S.A. y el lugar de ensayo fue plantado en 1998 con pino insigne. Dicha plantación fue afectada por un incendio en diciembre de 2001, encontrándose un paisaje deteriorado. El ensayo se encuentra al lado de un camino interior, en la parte media de un cerro, con pendiente media de 27% y exposición noroeste. En este lugar se estudió el diseño de canales de desviación y su efecto se midió en 2 cárcavas aledañas (Anexo I b).

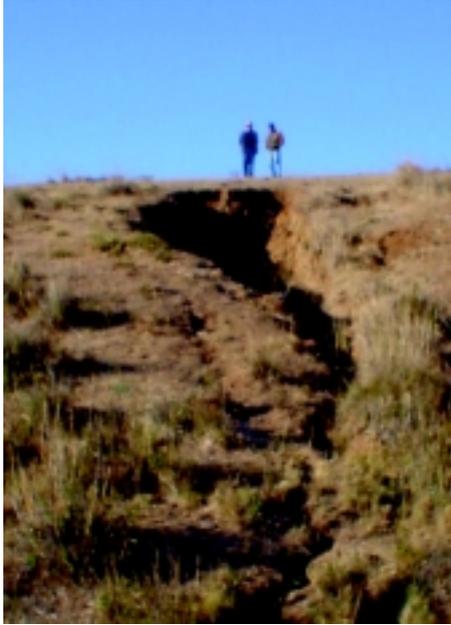
Daños producidos en el perímetro de la cárcava de Paredones (VI región), ocasionadas por las precipitaciones.

Fotografía 6. Vista frontal de la cárcava

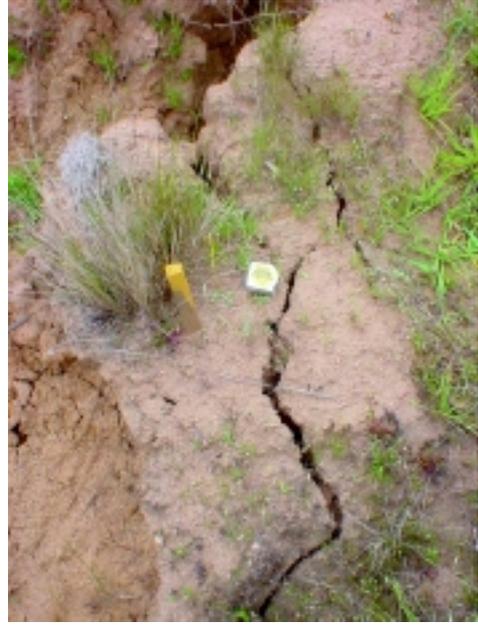
Fotografía 7. Vista aérea de la estaca, Exposición Oeste. Año 2003

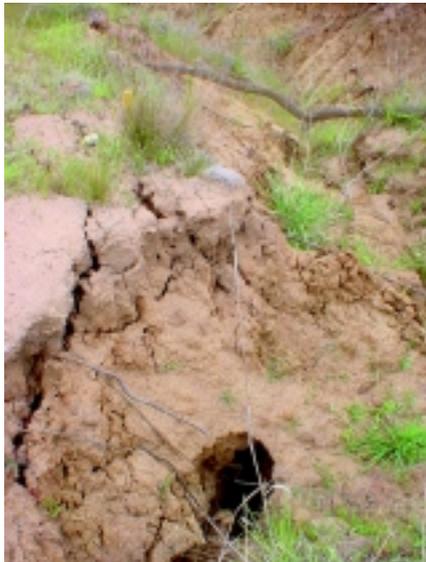
Fotografía 8. Exposición Oeste de la cárcava, con daño, Año 2003

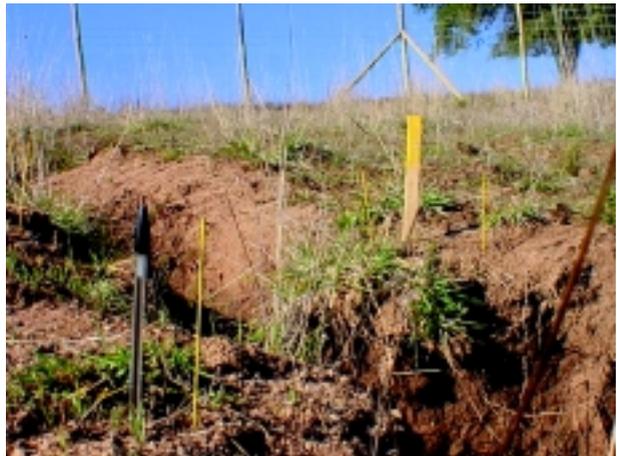
Fotografía 9. Inicio de la cárcava Exposición Oeste, año 2002

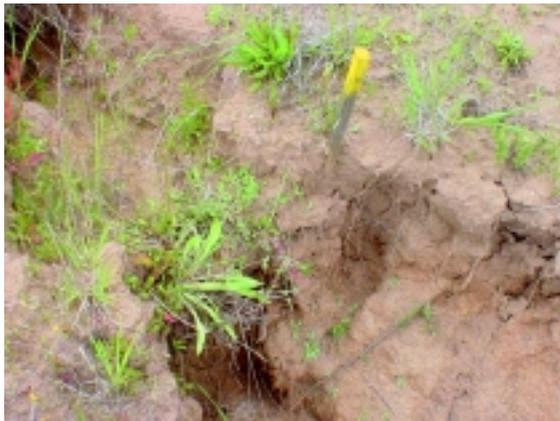
Fotografía 10. Inicio de la cárcava,
Exposición Oeste, Año 2003

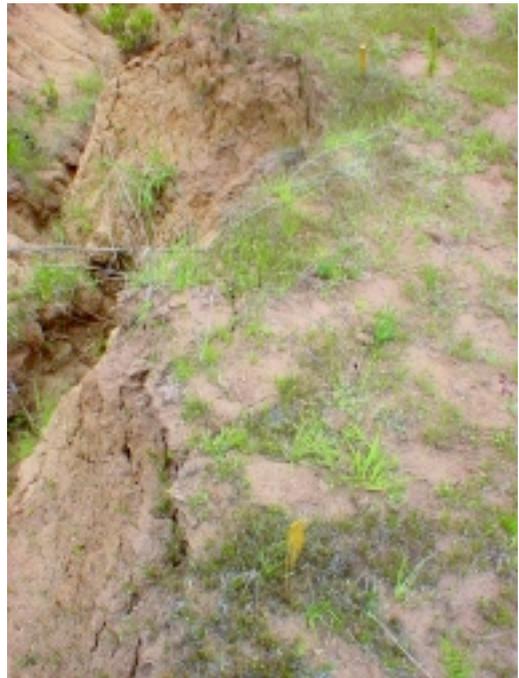
Fotografía 11. Exposición
Este de la cárcava, sin daño

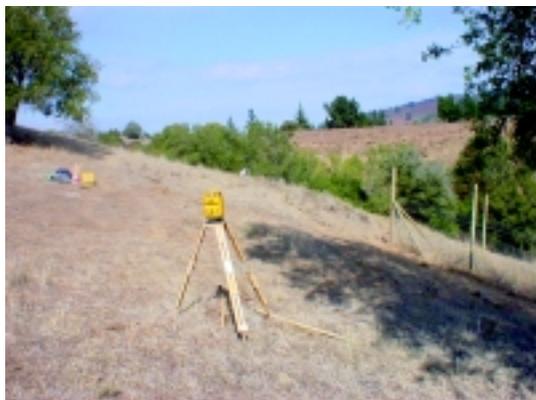
Fotografía 12. Uso de nivel para la marcación de canal de desviación en Paredones (VI) Región

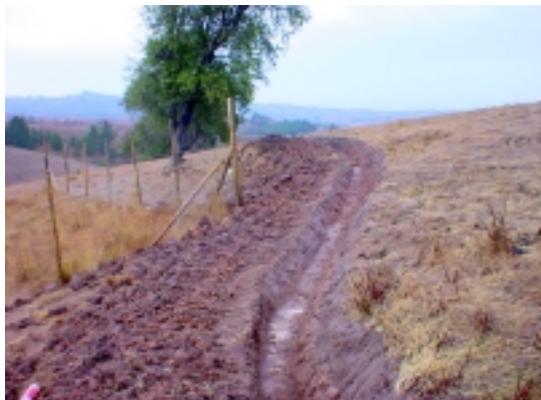
Fotografía 13. Canal de desviación en Paredones (VII Región)

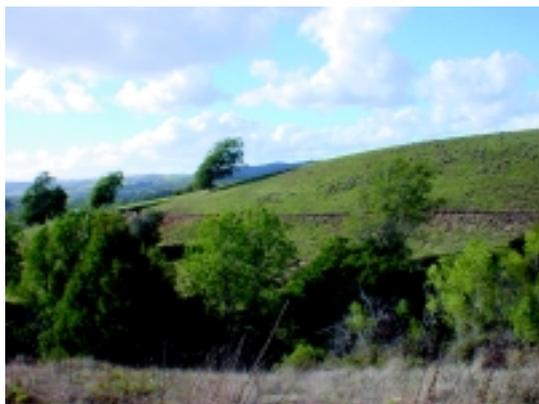
Fotografía 14. Vistas general del canal de desviación en Paredones (VI Región)

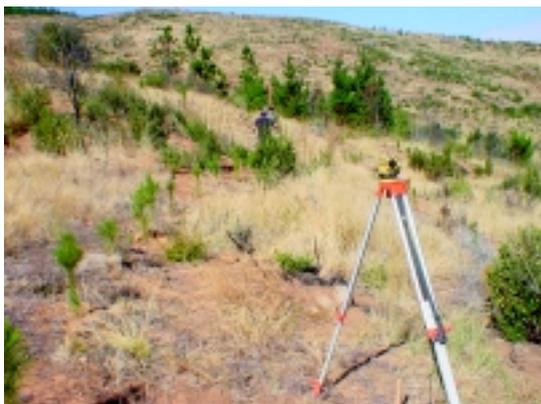
Fotografía 15. Marcación en terreno del canal de desviación en Llanillos (VII Región)

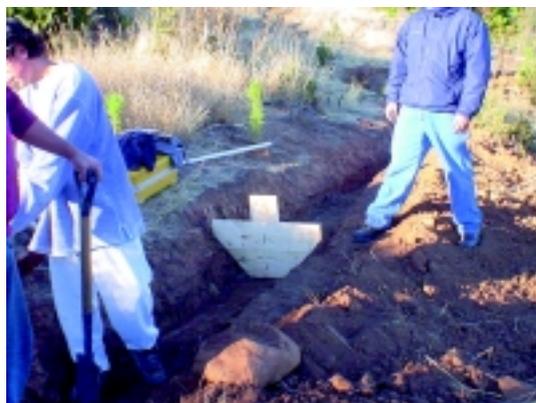
Fotografía 16. Uso de molde para la construcción del canal de desviación en Llanillos (VII Región)

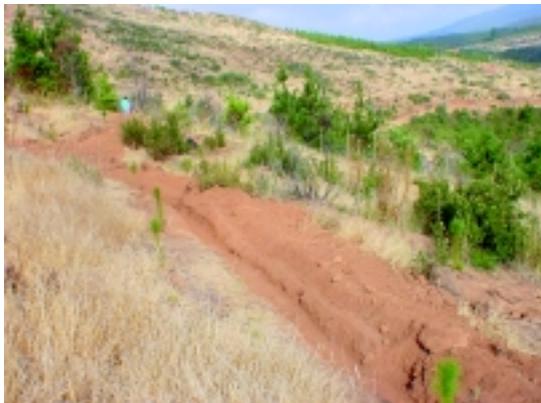
Fotografía 17. Vistas del canal de desviación en Llanillos (VII Región)
