# ELEMENTOS DE INGENIERÍA HIDROLÓGICA PARA EL MEJORAMIENTO DE LA PRODUCTIVIDAD SILVÍCOLA

Proyecto marco: 00C7ET-08  
“Determinación de estándares de ingeniería en obras de conservación y aprovechamiento de aguas y suelos para la mantención e incremento de la productividad silvícola”

Talca, Chile, enero de 2005

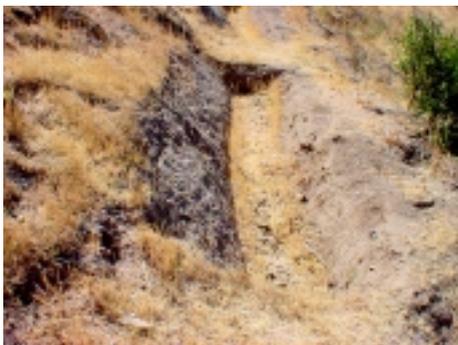
**Fotografía 7.** Zanja de infiltración, Cerro Pajaritos, IV Región

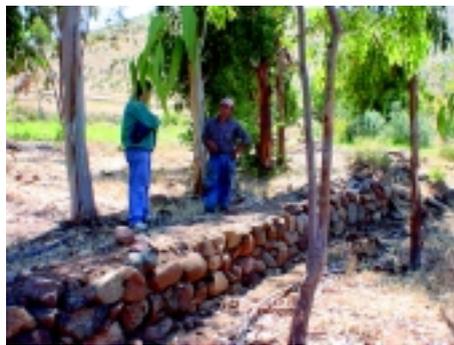
**Fotografía 8.** Barreiro utilizado para plantaciones forestales y cultivo agrícola, Cuz Cuz, IV Región

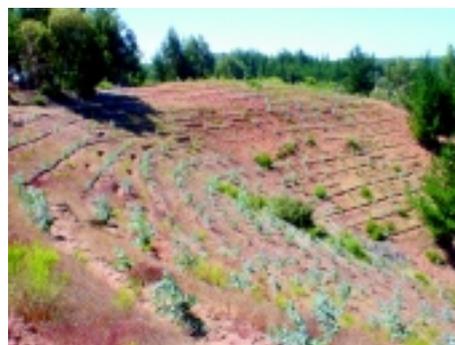
**Fotografía 16.** Vista panorámica de microterrazas con zanjas de infiltración, Paredones, VI Región

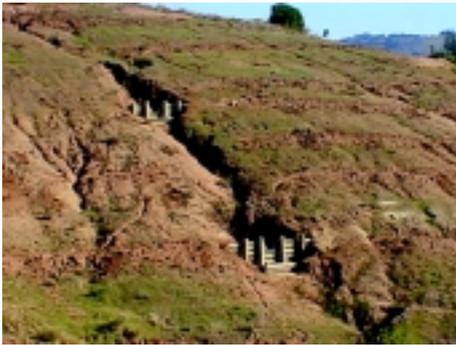
**Fotografía 17.** Diques de polines, Paredones, VI Región

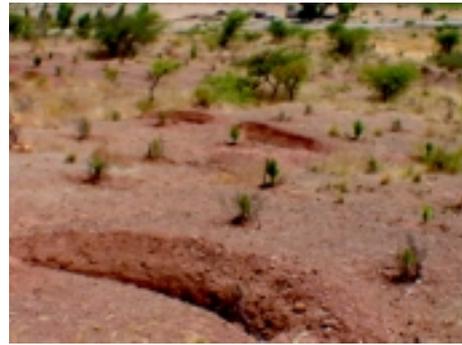
**Fotografía 18.** Zanjas de infiltración con plantación de *Pinus radiata* (D. Don), Paredones, VI Región

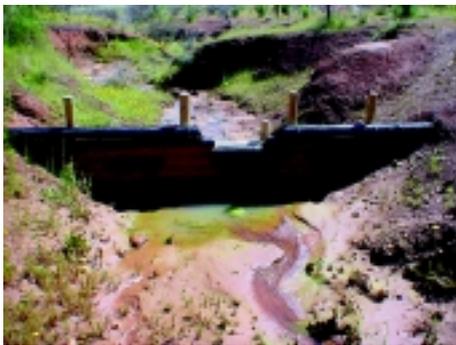
**Fotografía 19.** Dique de polines trabajando, módulo el Hoyo, VII Región

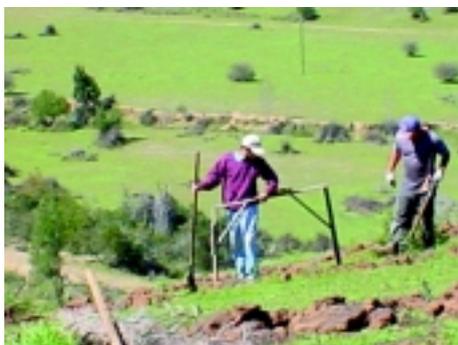
**Fotografía 27.** Nivelación con caballete para el trazado de zanjas de infiltración, Paredones, VI Región

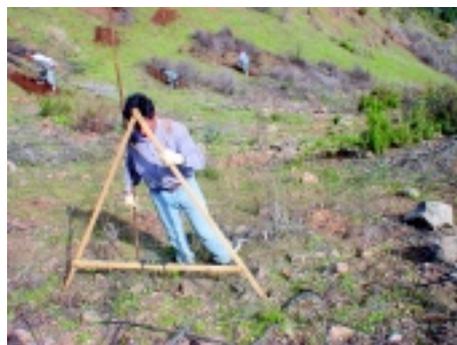
**Fotografía 28.** Nivel en A para el trazado de zanjas de infiltración, Quirihue, VIII Región

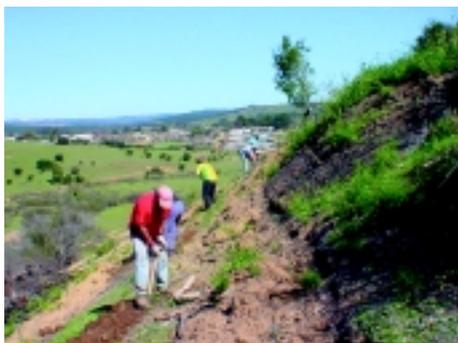
**Fotografía 29.** Construcción de zanja de infiltración en curva de nivel, Paredones, VI Región

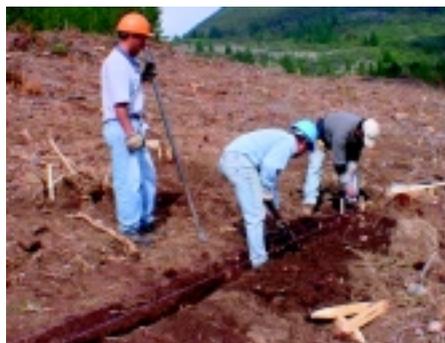
**Fotografía 30.** Construcción de zanja de infiltración, Llohué, VIII Región

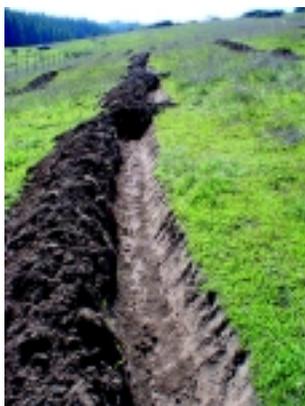
**Fotografía 31.** Zanja de infiltración con corte biselado y camellón, Hidango, VI Región

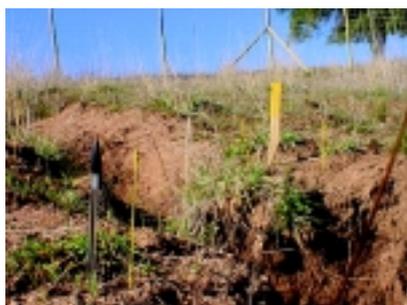
En las fotografías siguientes se observan los daños producidos en el perímetro de la cárcava, ocasionados por las precipitaciones durante los años 2002, 2003 y 2004.

**Fotografía 40.** Inicio de la cárcava exposición Oeste, año 2002

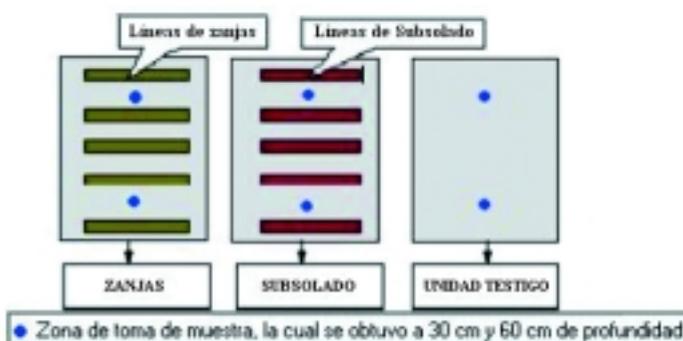
Para obtener las muestras se realizaron calicatas, de las cuales se extrajeron porciones de agregados de suelo. Los puntos de toma de muestras, en donde se hicieron las calicatas, se ubicaron en la zona alta y baja de cada ensayo, donde se establecieron las obras de conservación (zanja de infiltración y subsolado), y de la unidad testigo, para efectos de comparación. De esta forma, en cada calicata, las muestras se obtuvieron a dos profundidades, a saber, a 30 cm y 60 cm del perfil. Una vez obtenidas las muestras, se taparon las calicatas con tierra, para luego al siguiente mes volver a cavar en el mismo lugar haciendo un pequeño ensanche horizontal, con el propósito de que las nuevas muestras no fueran de suelo removido, y así tener la certeza de que éstas eran representativas del lugar. De esta manera, en la figura 19, se presenta un dibujo esquemático de la ubicación espacial en donde se efectuó la toma de las muestras de suelo.

**Figura 17.** Esquema espacial representativo de la toma de las muestras
