UNIVERSIDAD DE TALCA  
Facultad de Ciencias Forestales  
Escuela de Ingeniería Forestal

EVALUACIÓN DE LA EROSIÓN HÍDRICA SUPERFICIAL POR  
PARCELAS EXPERIMENTALES EN SUELOS DESNUDOS DE LA  
REGIÓN DE COQUIMBO

Memoria para optar al título de:  
INGENIERO FORESTAL

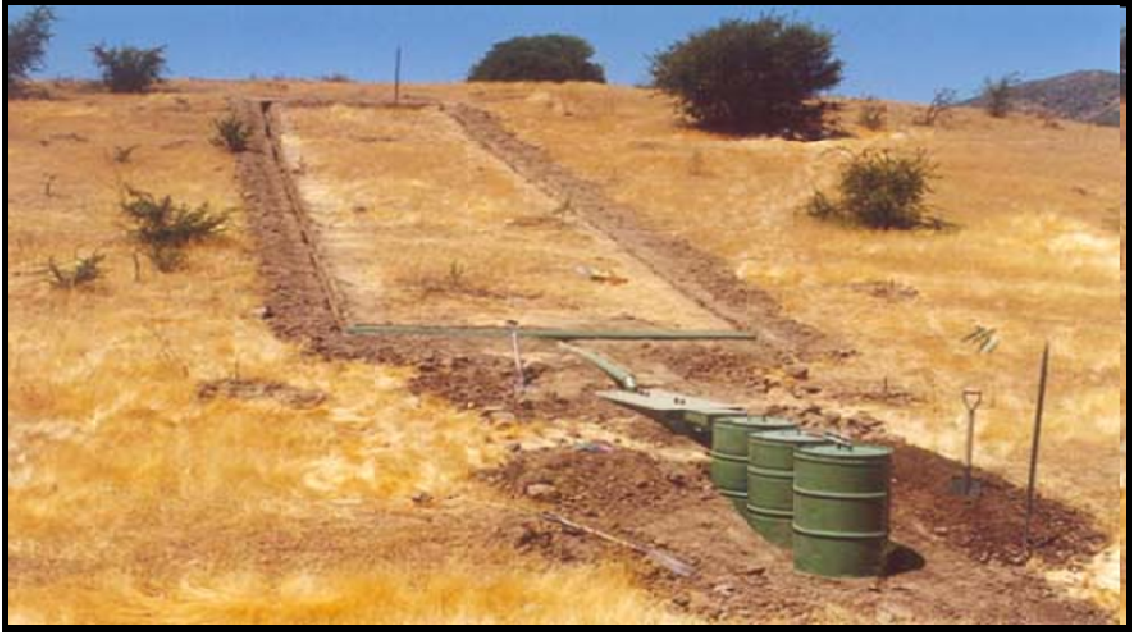
Estas parcelas se utilizan para recolectar los sedimentos removidos, involucrando la captación del caudal líquido y sólido (Morgan, 1997; Yataco, 2007) (ver Figura 5).

**Figura 5.** Parcela de escorrentía

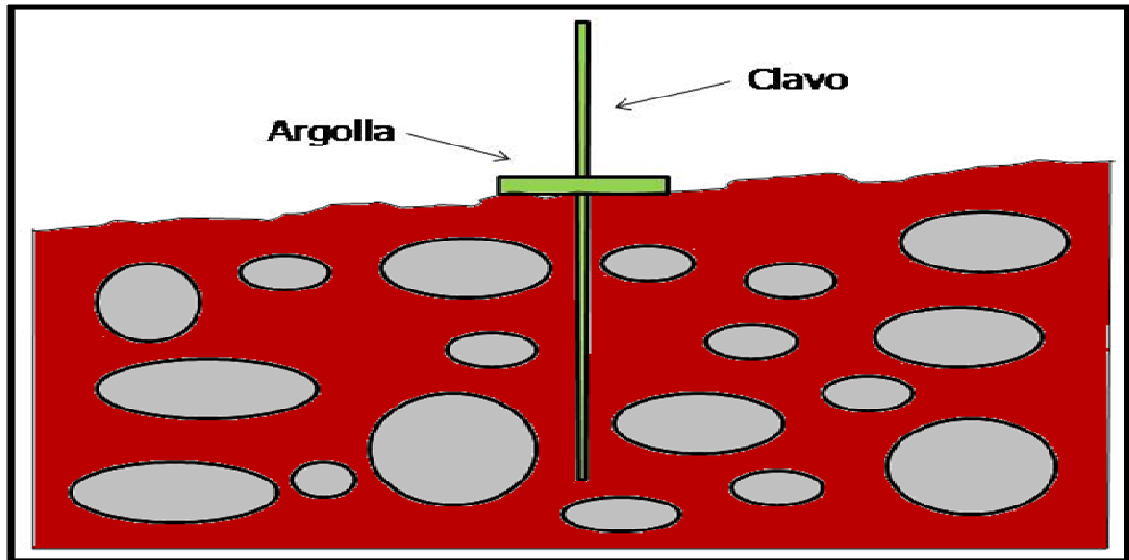
Estas parcelas de clavos de erosión, son conocidas por diversos nombres, como varillas o estacas y presentan también algunas modificaciones (generalmente acompañados de argollas para marcar los cortes en el terreno, como se aprecia en la Figura 6); los clavos pueden ser de madera, hierro o cualquier otro material. Cuitiño (1999) utilizó rayos de bicicleta en la elaboración de los clavos, resultando ser un material bastante adecuado para este tipo de trabajo, adaptado perfectamente a las características descritas por Hudson (1997) y Mendoza (2005), respecto del material a utilizar: no se deteriora, es fácil de obtener y de bajo costo.

**Figura 6.** Clavo con argolla, para marcar los cortes en el terreno  
**Fuente:** Adaptado de Hudson (1997)

Para Hudson (1997), la extensión del clavo debe ser tal que se pueda enterrar en el suelo, siendo usual que alcance una longitud de penetración de unos 30 cm. En cuanto al espesor, es preferible que los clavos tengan un diámetro de hasta unos 5 mm, puesto que un espesor mayor puede interferir con la corriente de superficie y provocar su desgaste.

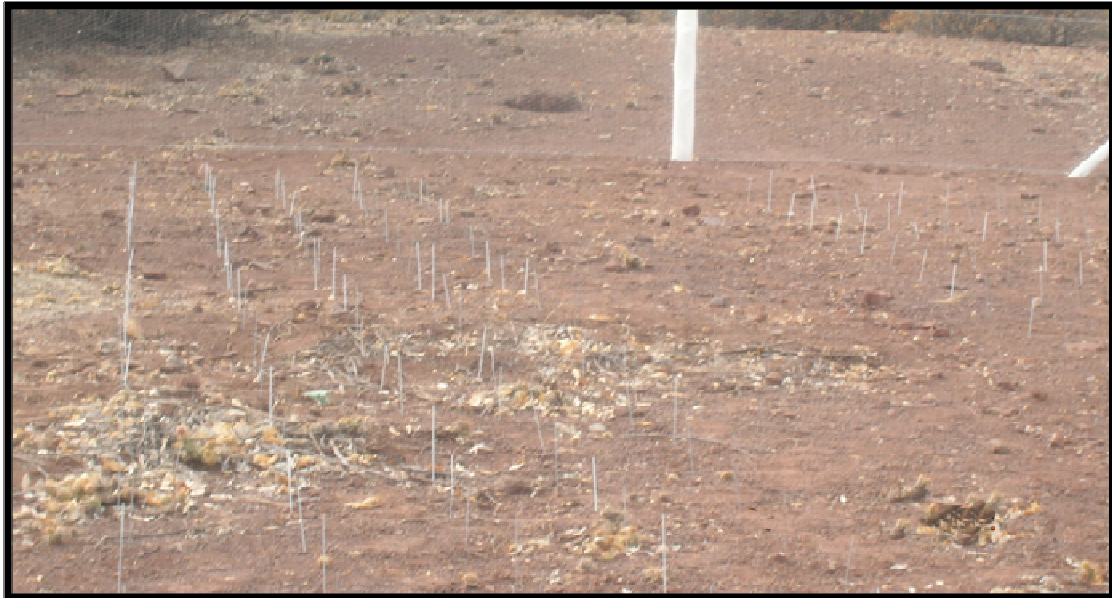
En la Figura 7, se muestra una parcela de clavos de erosión en terreno.

**Figura 7.** Parcela experimental con clavos de erosión

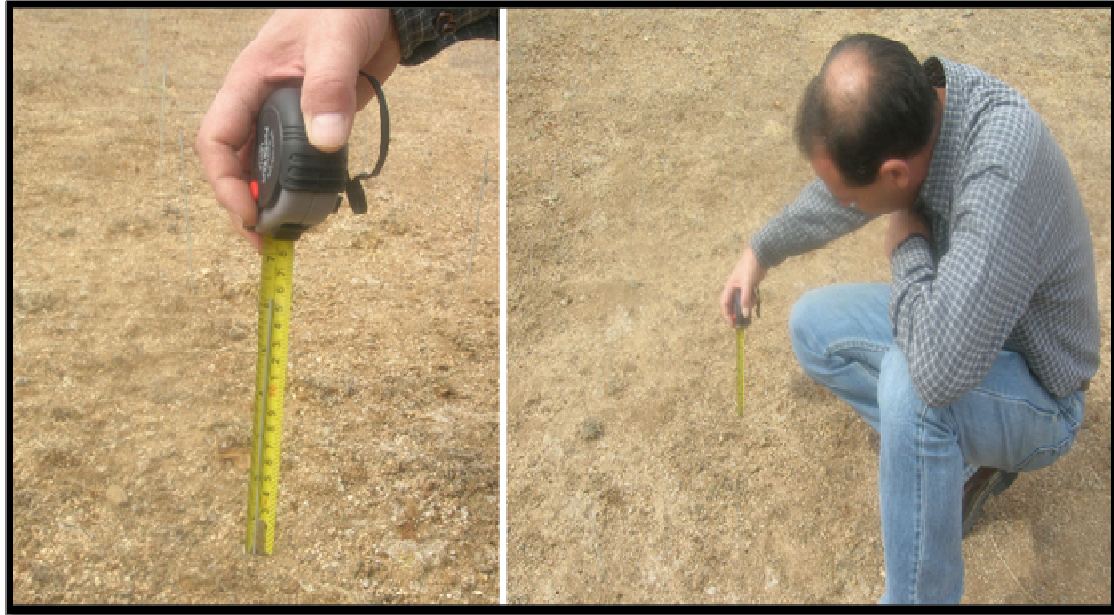
La medición de los clavos se realiza al menos 1 semana después de ocurrida la tormenta; esto para evitar errores por efecto de la humedad presente en el suelo.

**Figura 10.** Medición de los clavos de erosión

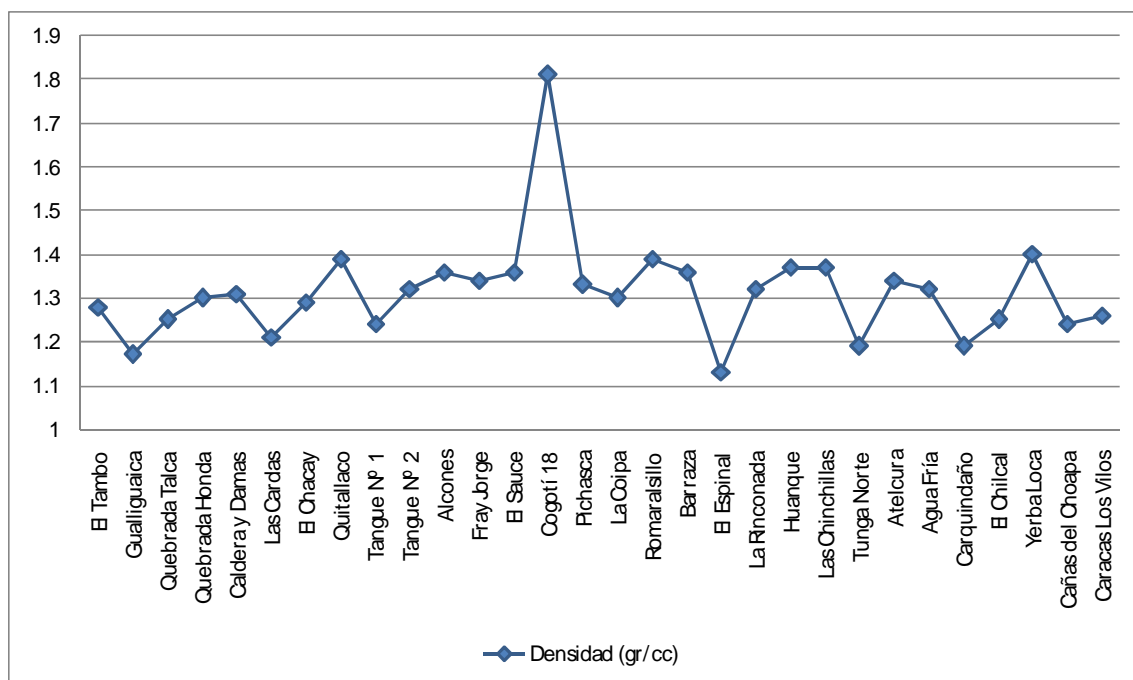
En el Gráfico 4 se observan las variaciones de los valores de densidad aparente, para el total de sectores en estudio.

**Gráfico 4.** Variaciones de densidad aparentes a nivel regional

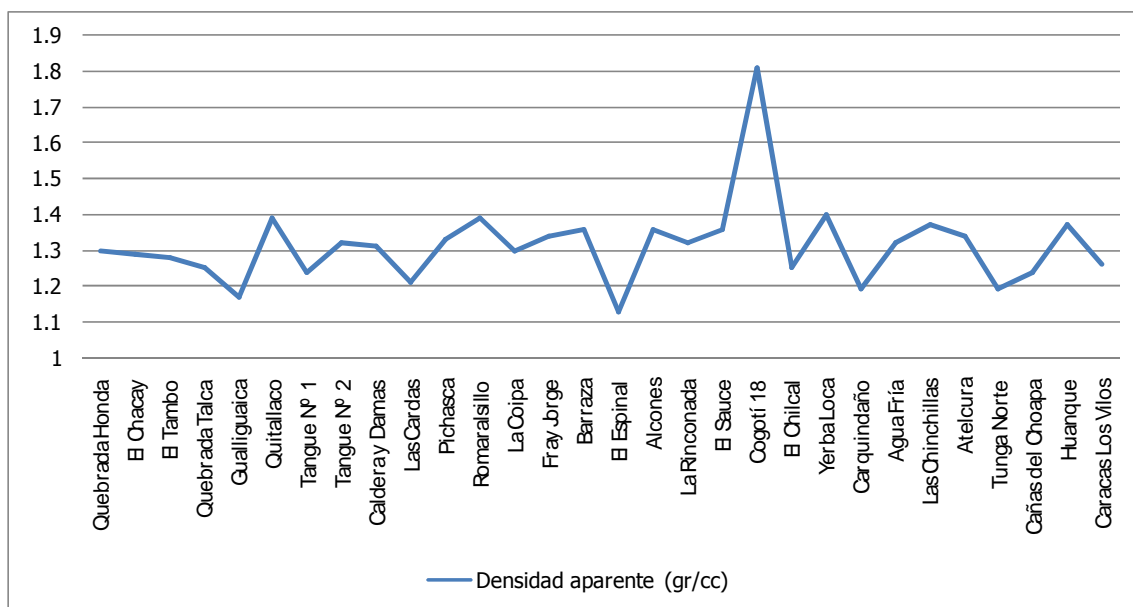
Por otra parte, en el Gráfico 5, se presentan los sectores ordenados de Norte a Sur en función de los valores de densidad aparente, para determinar si éstos asumen un comportamiento latitudinal.

**Gráfico 5.** Densidad aparente (gr/cc) en función de la latitud, ordenadas de Norte a Sur

En general, se aprecia que la densidad de los suelos no siguen un marcado comportamiento latitudinal Norte - Sur, sólo es posible apreciar una muy leve tendencia a aumentar mientras los sectores se encuentran más al sur, reduciéndose así la aireación y la capacidad de infiltración de los suelos, a medida que aumenta la compactación de los mismos. Además en la gráfica se corrobora lo anunciado más arriba, respecto a la amplia variabilidad presente en la Provincia de Choapa.

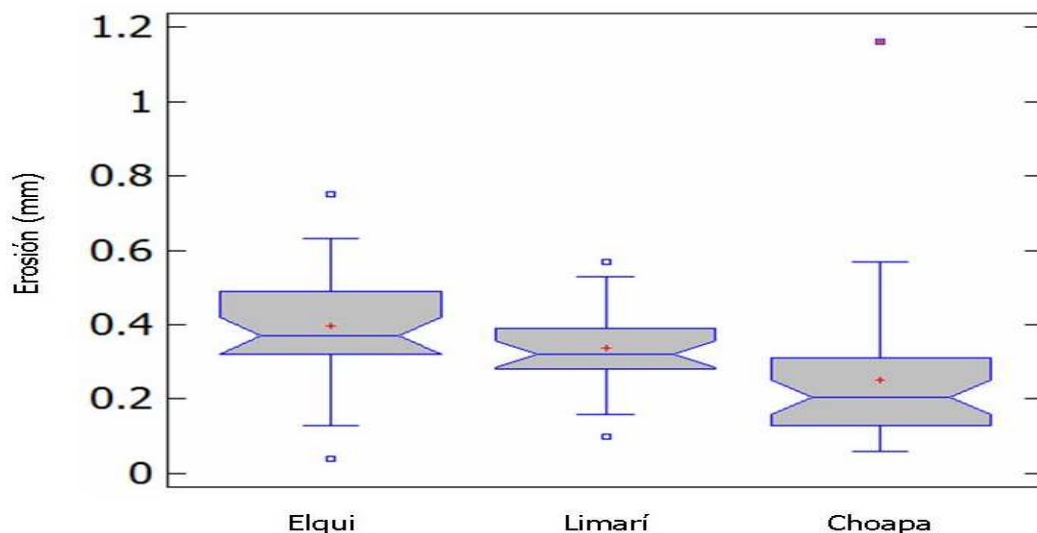
Para evidenciar cuál provincia es la principal generadora de diferencias para los resultados de erosión (en mm y ton/ha), erosión neta (en mm y ton/ha) y suelo movilizado (en ton/ha), se recurrió al análisis gráfico de Caja y Bigotes (*Box and Whiskers*), el cual se presenta *in extenso* en el Apéndice 3.

**Gráfico 25.** Análisis de Caja y Bigotes para los resultados de erosión en (mm)
