UNIVERSIDAD DE
TALCA

REVISIÓN Y ANÁLISIS DE PRÁCTICAS TRADICIONALES DE CONSERVACIÓN DE AGUAS Y SUELOS EN ZONAS ÁRIDAS Y SEMIÁRIDAS DE CHILE CENTRAL

**Roberto Pizarro Tapia
Claudia Sangüesa Pool
Juan P. Flores Villanelo
Enzo Martínez Araya
Mauricio Ponce Donoso**

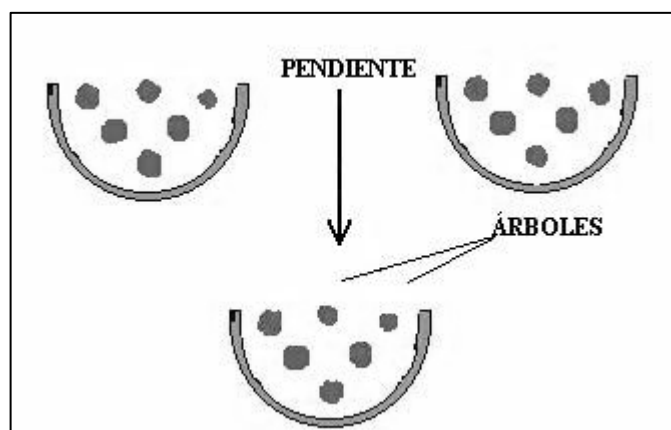
Figura 3. Esquema gráfico de bordos semicirculares en tresbolillo

Los bordos semicirculares son pequeños diques de tierra en forma de semicírculo, cuyos extremos terminan sobre una curva de nivel del terreno. Son utilizados, principalmente, para la rehabilitación de pastizales o producción de forraje. Esta técnica también es útil para el cultivo de árboles y arbustos en zonas semiáridas. Dependiendo de la ubicación y de la relación área de captación/área cultivada elegida, puede ser una técnica de captación tanto para pendientes cortas como largas. Los bordos se ubican en la curva de nivel en tresbolillo, y la separación entre ellos dependerá de su tamaño y del área de captación; el radio de los bordos puede variar entre 6 y 20 m. La altura del bordo se recomienda de 25 cm con pendiente lateral (taludes) de 1/1. Fuente: Critchley, W. y Siegert K, 1996.

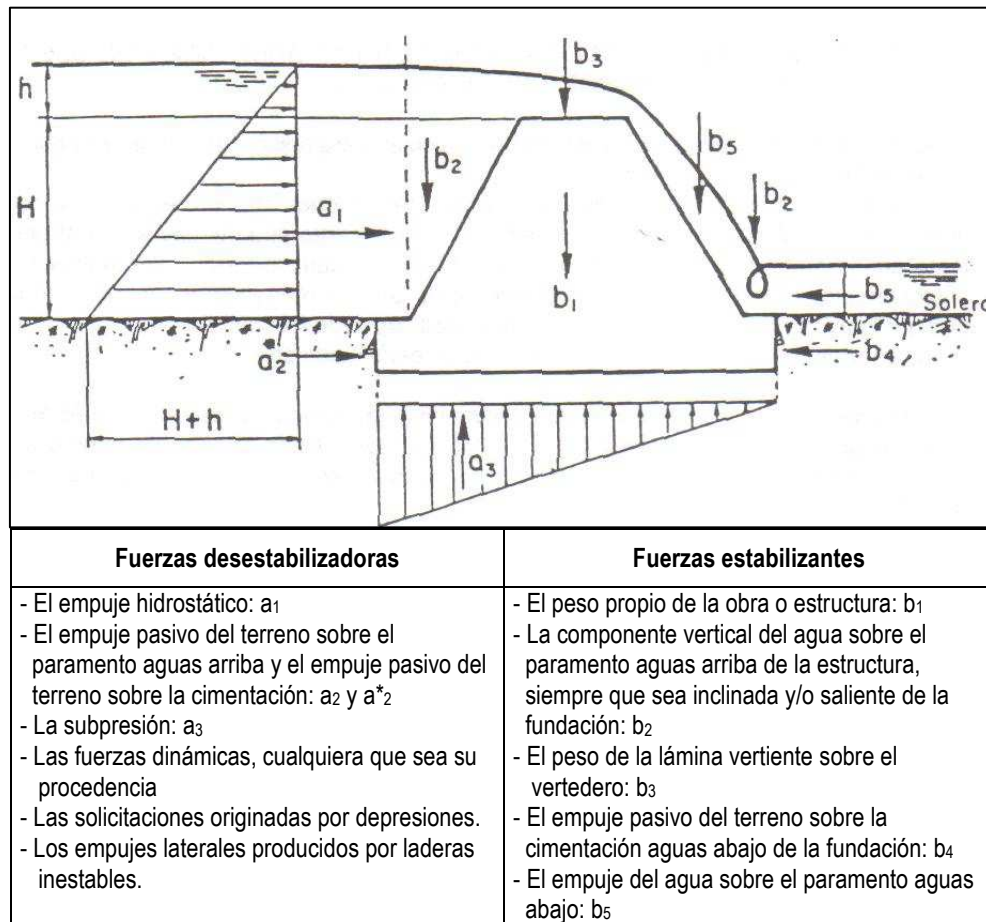
Figura 5. Solicitaciones de un dique de gravedad

Los diques transversales de gravedad actúan logrando el equilibrio de las sollicitaciones o fuerzas (desestabilizantes y estabilizantes) con su propio peso (Figura 5); según los materiales empleados para su construcción, se clasifican en diques de mampostería en seco, diques de mampostería gavionada, diques de mampostería hidráulica y diques de concreto armado. Éstos se usan en ríos y quebradas torrenciales.

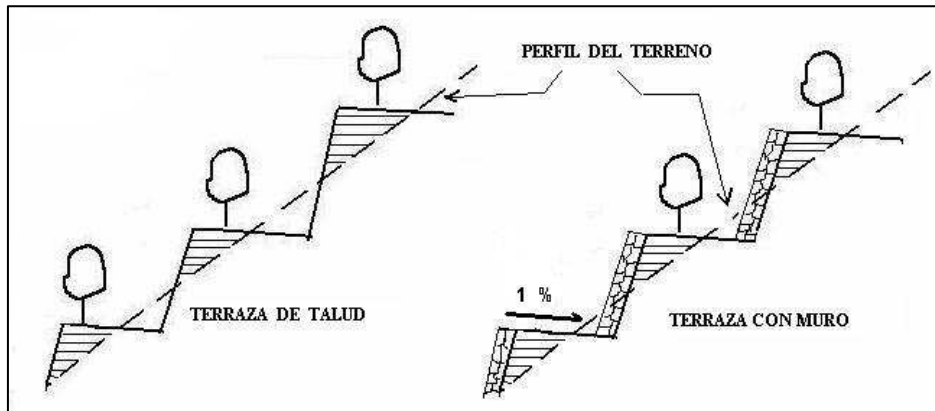
Figura 8. Esquema gráfico de terrazas de talud y con muro

Una terraza es una plataforma formada artificialmente, que interrumpe la pendiente del terreno, permitiendo al mismo tiempo que en estas plataformas se cultive o se planten especies forestales. Su finalidad es la defensa del suelo contra la erosión hídrica, provocada por la lámina de escurrido. La clasificación más usual de las terrazas es la que las divide en terrazas de talud y terrazas con muro. En las primeras es el talud natural el que define el escalón en el terreno y sólo debe aplicarse a pendientes relativamente bajas; mientras que en las segundas, el talud natural queda protegido por un muro de contención, normalmente de mampostería en seco. El ancho de la terraza está determinado tanto por la naturaleza del suelo y su profundidad, como por la pendiente del terreno.

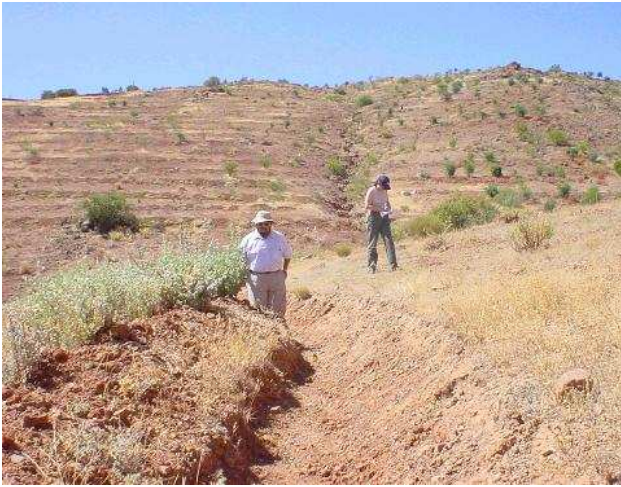
Fotografía 1. Canal de desviación con plantación de *Atriplex nummularia* en el camellón. El Sauce, IV Región

- Obra: **Canales de desviación** (Fotografía 1)
Dimensión: $h^{(*)} = 50$ cm; $a = 80 - 100$ cm; $b = 30$ cm; $l = 900$ m
Costo unitario: 703 \$ / m
Rendimiento: 8 m / j
Especie Asociada: forestación en faja de *Atriplex nummularia* y *Gleditsia triacantho* (tres espinas) en el camellón

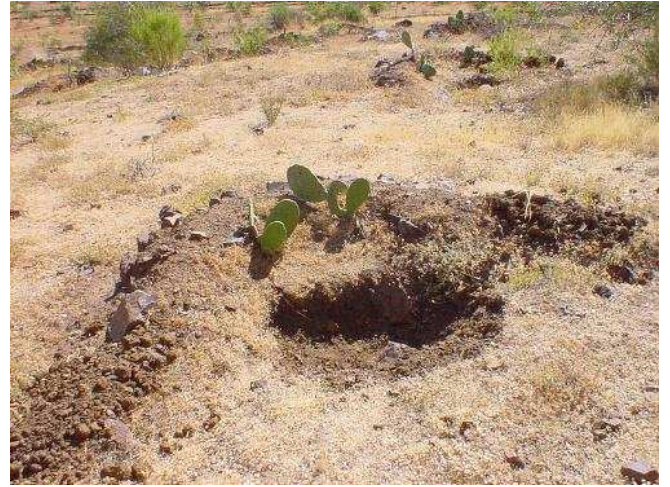
Fotografía 2. Bancal con plantación de *Opuntia* sp. (tuna) El Sauce, IV Región

- Obra: **Minilimanos o Bancales** (Fotografía 2)
Dimensión: Semicircular, $\varnothing = 0,6$ m; 289 unidades total construido
Costo unitario: 1.413 \$ / u
Rendimiento: 4 u / j
Especie Asociada: *Opuntia sp*

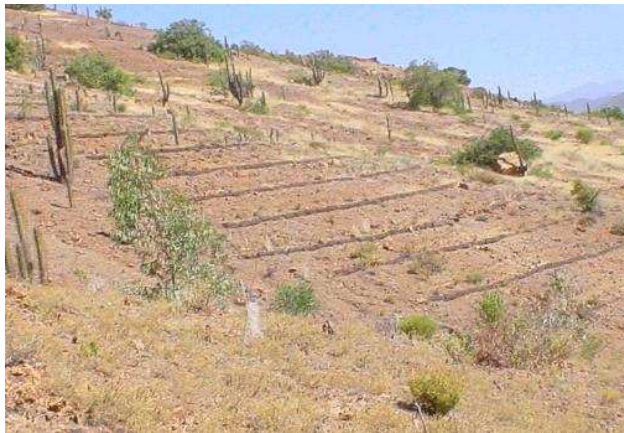
Fotografía 3. Tratamiento lineal con bolsas de arena El Sauce, IV Región

- Obra: **Tratamiento lineal con sacos de arena** (Fotografía 3)
Dimensión: 980 m
Costo unitario: 283 \$ / m
Rendimiento: 20 m / j
Especie Asociada: *Atriplex nummularia* y *Atriplex semibaccata*

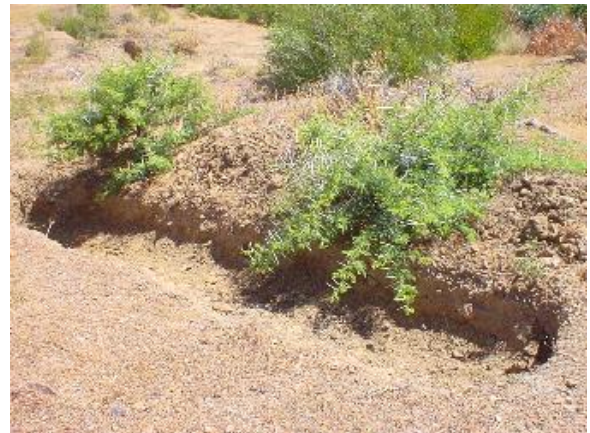
Fotografía 4. Zanja de infiltración con plantación de *Prosopis chilensis*. El Sauce, IV Región

- Obra: **Diques de mampostería en seco**
Dimensión: 410 m³
Costo unitario: 7.000 \$ / m³
Rendimiento: 0,8 m³/j
Especie Asociada: no hay
- Obra: **Bordos**
Dimensión: 50 Bordos construidos
Costo unitario: 3.804 \$ / u
Rendimiento: 1,5 u / j
Especie Asociada: *Olea europaea*
- Obra: **Zanjas de infiltración** (Fotografía 4)
Dimensión: h = 30 cm; a = 30 cm; b = 30 cm; l = 4 m; d = 5 m entre líneas de zanjas
Costo unitario: 466 \$ / m
Rendimiento: 12 m / j
Especie Asociada: *Quillaja saponaria* y *Atriplex nummularia*
- Obra: **Muros de infiltración**
Dimensión: h = 30 cm; a = 30 cm; b = 30 cm; l = 4 m.
Costo unitario: 606 \$ / m
Rendimiento: 15 m / j
Especie Asociada: *Acacia saligna*

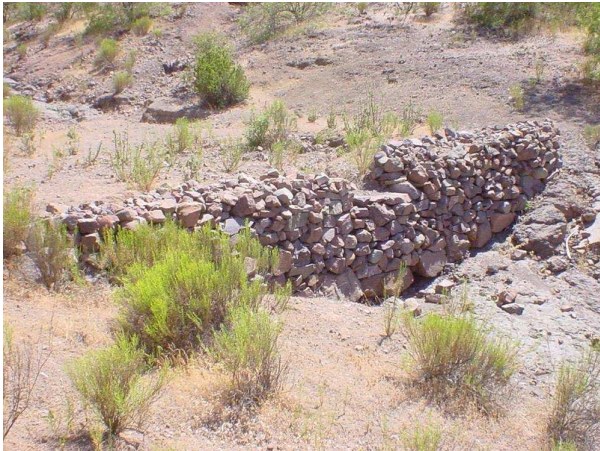
Fotografía 5. Dique de mampostería en seco.
La Muñozana, IV Región

- **Obra: Diques de mampostería en seco** (Fotografía 5)
Dimensión: variable
Costo unitario: no hay información
Rendimiento: entre 0,6 y 1,2 m³ / j
Especie Asociada: *Atriplex nummularia*, en el cono de depositación.
- **Obra: Diques de mampostería gavionada** (Fotografía 6)
Dimensión: variable
Costo unitario: no hay información
Rendimiento: 0,3 a 0,5 m³ / j
Especie Asociada: no hay
- **Obra: Zanjas de infiltración**
Dimensión: h = 30 cm; a = 30 cm; b = 30 cm; l = 30 m; d = 20 a 30 m.
Costo unitario: 218 \$ / m
Rendimiento: 20 m / j
Especie Asociada: *Schinus molle*, *Prosopis chilensis*, *Atriplex nummularia*.
- **Obra: Minilimanes o Bancales**
Dimensión: Semicircular $\varnothing = 0,6$ m
Costo unitario: 1.413 \$ / u
Rendimiento: 4 u / j
Especie Asociada: *Echinopsis coquimbana*, *Eulychnia acida*, *Opuntia ovata*

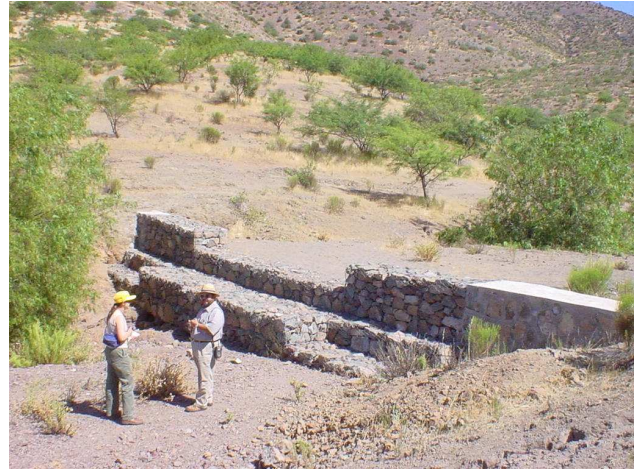
Fotografía 6. Dique de mampostería gavionada con
empotramiento de mampostería hidráulica
La Muñozana, IV Región

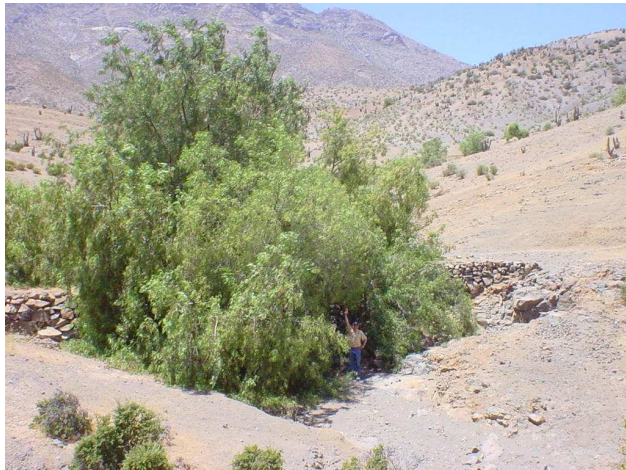
Fotografía 7. Crecimiento de *Schinus molle* aguas
abajo de un dique de mampostería en seco, de 4 m
de altura, Cuenca Monte Patria, IV Región

- Obra: **Dique de mampostería en seco** (Fotografías 7 y 8)
Dimensión: h = 4 m; a* = 3,5 m; l = 20 – 50 m.
Costo unitario: 5.313 \$ / m³
Rendimiento: entre 0,97 m³ / j
Especie Asociada: *Schinus molle*

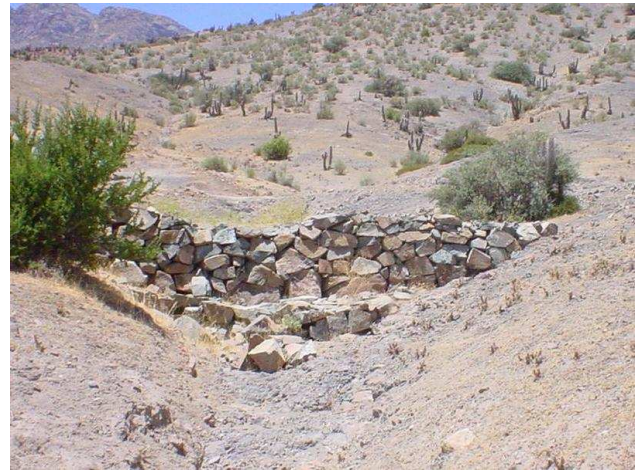
Fotografía 8. Dique de mampostería en seco
Cuenca Monte Patria, IV Región

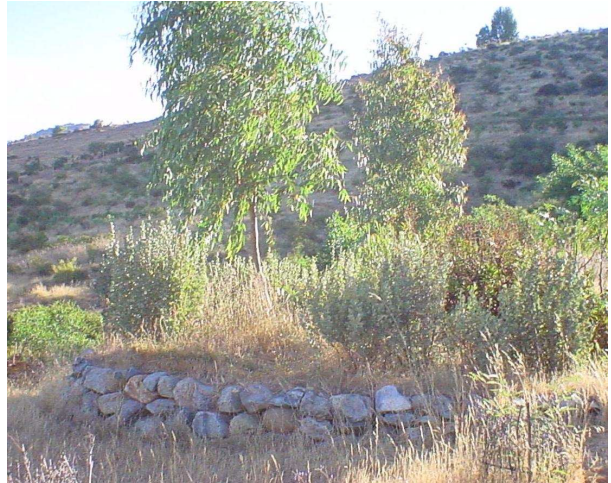
Fotografía 10. Limán de piedra
Cuesta Cavilolén, IV Región

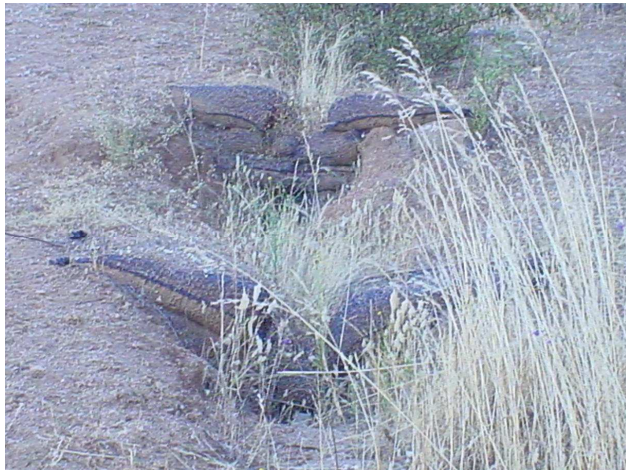
Fotografía 11. Canal de desviación revestido con
sacos con arena. Cuesta Cavilolén, IV Región

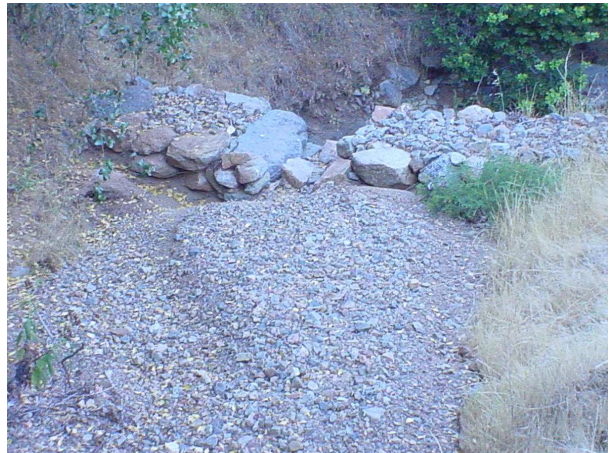
Fotografía 12. Dique de mampostería en seco
colmatado. Cuesta Cavilolén, IV Región

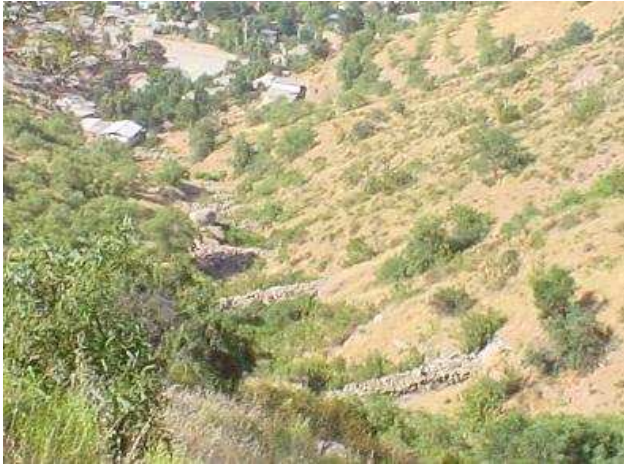
Fotografía 13. Batería de diques de mampostería en seco. Cerro Pajaritos, IV Región

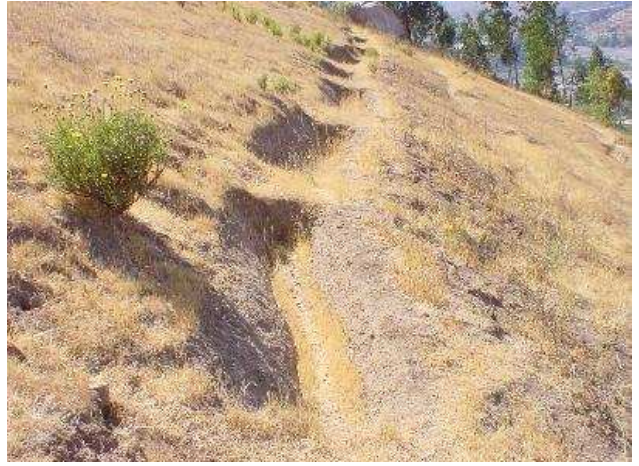
Fotografía 14. Zanjas de infiltración. Cerro Pajaritos, IV Región

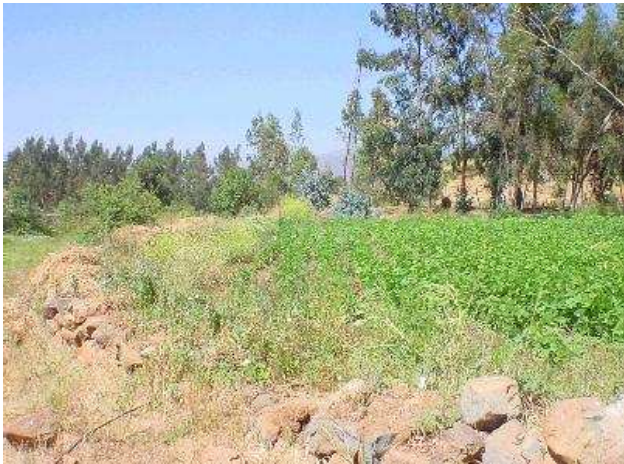
Fotografía 15. Barreiro utilizado para cultivo agrícola Cuz Cuz, IV Región

- Obra: **Barreiro o Bordo** (Fotografía 15)
Dimensión: muro en semicírculo; $l = 40$ m; $h = 80$ cm; $b = 1$ m y $a = 0,6$ m.
Costo unitario: sin información
Rendimiento: $1 \text{ m}^3 / \text{j}$
Especie Asociada: *Eucalyptus camaldulensis*
- Obra: **Terraza** (Fotografía 16)
Dimensión: $l = 30$ m, $b = 6$ m y superficie cultivable de 175 m^2 .
Costo unitario: $475 \text{ \$/m}^2$.
Rendimiento: $1 \text{ m}^3 / \text{j}$
Especie Asociada: Cultivo agrícola

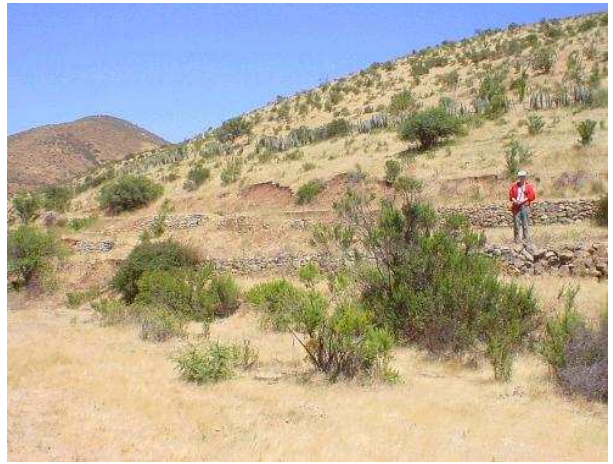
Fotografía 16. Terraza con talud de piedras. Cuz Cuz, IV Región

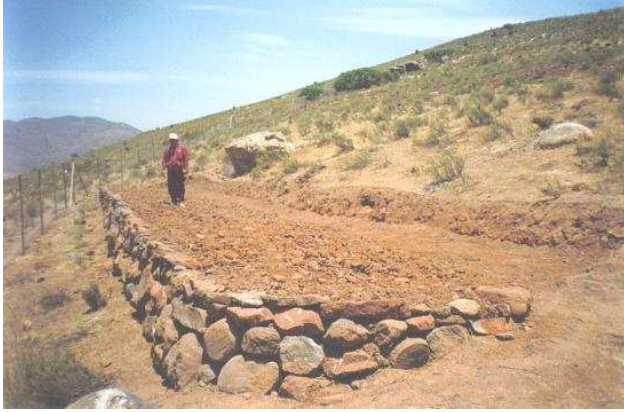
Fotografía 17. Miniterraza de piedra, Proyecto de Sabanización, Tunga Norte, IV Región
Fuente: INFOR

- Obra: **Colector individual**
Dimensión: Semicircular, $\varnothing = 4,5$ m
Costo unitario: sin información
Rendimiento: sin información
Especie Asociada: *Acacia saligna*, *Cassia clossiana*, *Eucalyptus sideroxylon*
- Obra: **Miniterraza de piedra** (Fotografía 17)
Dimensión: Surcos, a = 2 m; l = 21 m, camellón de 60 cm de alto con soporte en piedra, en forma de medialuna a rectangular.
Costo unitario: sin información
Rendimiento: sin información
Especie Asociada: *Eucalyptus cladocalyx*, *Prosopis chilensis*, *Acacia saligna*, *Schinus molle*

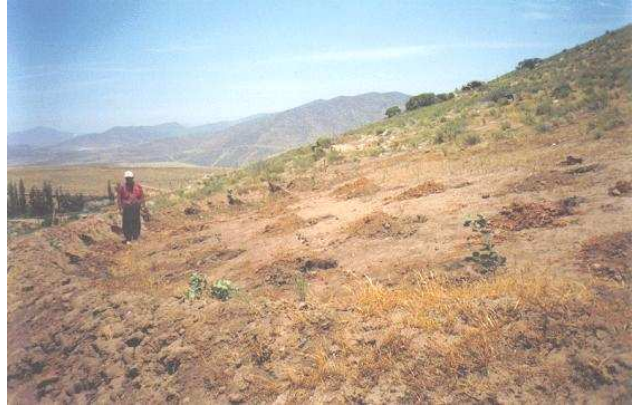
Fotografía 18. Limán con colectores individuales. Proyecto de Sabanización, Tunga Norte, IV Región
Fuente: INFOR

- Obra: **Limán** (Fotografía 18)
Dimensión: Semicircular, $\varnothing = 20$ m, formando un muro de tierra
Costo unitario: sin información
Rendimiento: sin información
Especie Asociada: *Eucalyptus cladocalyx*, *Acacia saligna*, *Prosopis chilensis*
- Obra: **Miniterraza en tierra**
Dimensión: Surcos $b = 2$ m, $l = 21$ m, camellón de 60 cm de alto, con capacidad de 20 plantas en forma de medialuna.
Costo unitario: sin información
Rendimiento: sin información
Especie Asociada: *Eucalyptus cladocalyx*, *Prosopis chilensis*, *Acacia saligna*, *Schinus molle*

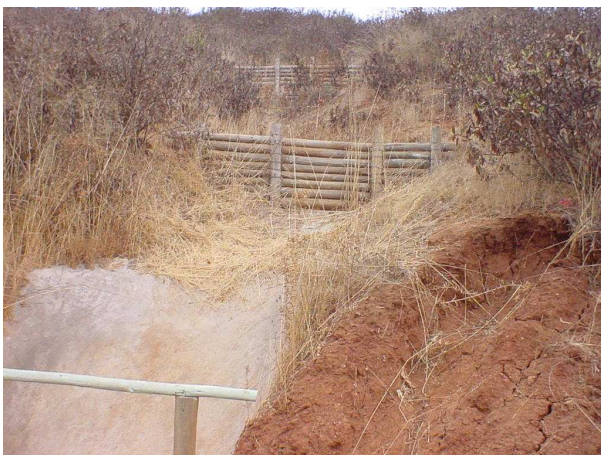
Fotografía 19. Empalizada de polines y bajada de agua revestida con cemento. Cerros Municipales La Ligua, V Región

- Obra: **Empalizada** (Fotografía 19)
Dimensión: l = 1,5 - 4,8 m; h = 0,8 m - 1,70 m.
Costo unitario: sin información
Rendimiento: sin información
Especie Asociada: en los diques colmatados se ha sembrado *Acacia caven*
- Obra: **Microterrazza** (Fotografía 21)
Dimensión: b = 40 cm, en una superficie de 50 ha
Costo unitario: sin información
Rendimiento: sin información
Especie Asociada: *Prosopis chilensis*, *Schinus molle*, *Capparis spinosa* y *Quillaja saponaria*
- Obra: **Fajinas** (Fotografía 22)
Dimensión: sin información
Costo unitario: sin información
Rendimiento: sin información
Especie Asociada: sin información
- Obra: **Alcantarillas**
Dimensión: Largo variable entre 2 y 4 m de largo, diámetro 50 cm aprox.
Costo unitario: sin información
Rendimiento : sin información
Especie Asociada: no hay
La función de estas alcantarillas es la protección de los senderos

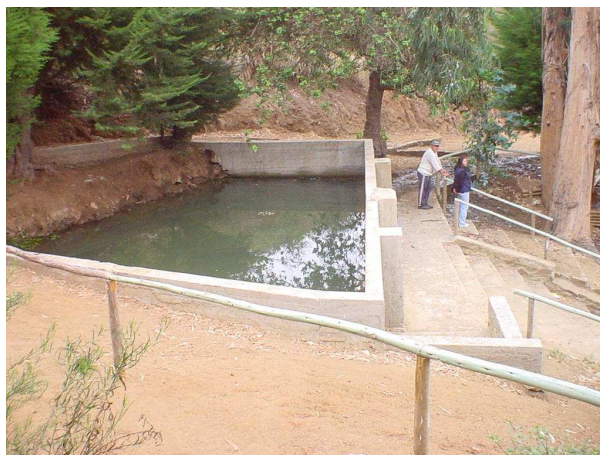
Fotografía 20. Aguada El Chivato. Cerros Municipales La Ligua, V Región

Adicionalmente, se realizó un mejoramiento de aguadas en el sector, denominadas El Chivato (Fotografía 20) y El Peumo. Estas vertientes entregan un caudal que puede ser almacenado y utilizado en el riego y otros usos que demande el recinto. Así, se realizaron trabajos de protección en ambas aguadas, como también labores de limpieza e impermeabilización del lugar donde se acumulará el

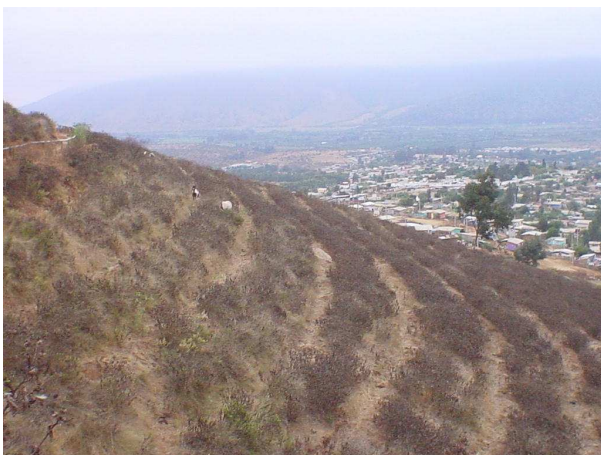
Fotografía 21. Microterrazas; la plantación ha sido consumida por animales. Cerros Municipales La Ligua, V Región

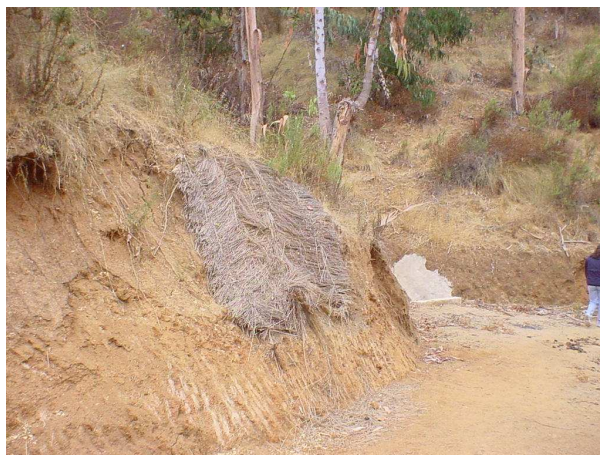
Fotografía 22. Fajina utilizada para la protección de taludes. Cerros Municipales La Ligua, V Región

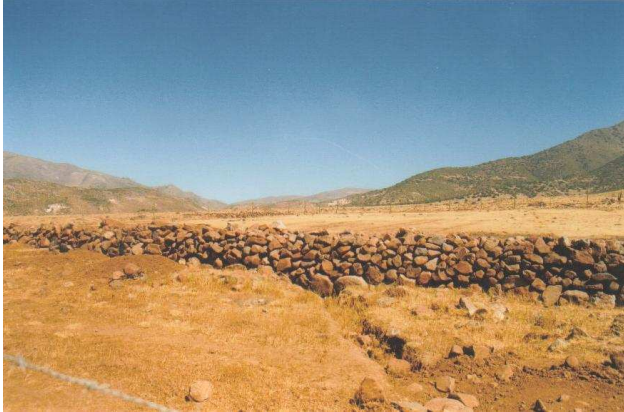
Fotografía 23. Área de captación de aguas lluvias
Altos de Carén, Petorca, V Región

Dada la situación anterior, se recurrió a un segundo sistema, que consistió en impermeabilizar un terreno (3.200 m²) con un cobertor asfáltico (este tratamiento incluye sacar las piedras superficiales y cubrir la superficie con un cobertor asfáltico mediante una motobomba) (Fotografía 23). Este sistema tiene la ventaja que con precipitaciones pequeñas, como son la mayoría de las que ocurren en la zona, se puede captar agua. Luego, éstas se canalizan y se llevan a estanques acumuladores que están revestidos con una geomembrana de 1 mm de espesor (Fotografía 24). La capacidad de acumulación que existe en el terreno es de 650 m³. Es fundamental contar con este reservorio, para

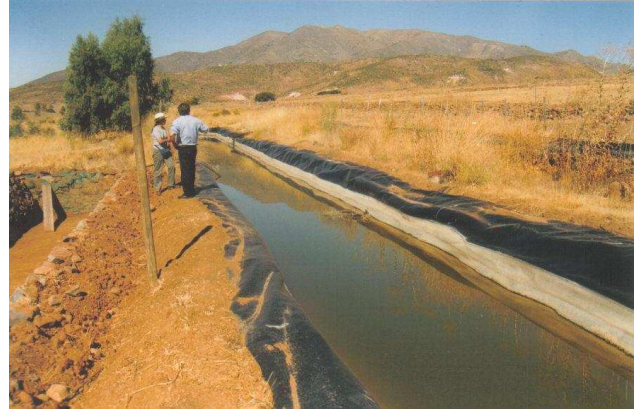
Fotografía 24. Cisterna de acumulación de agua
Altos de Carén, Petorca, V Región

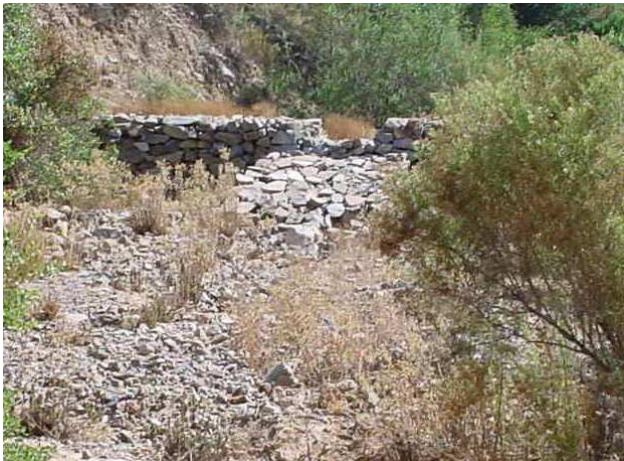
Fotografía 25. Dique de Mampostería en seco
Quebradas La Parra y Nazareto, V Región

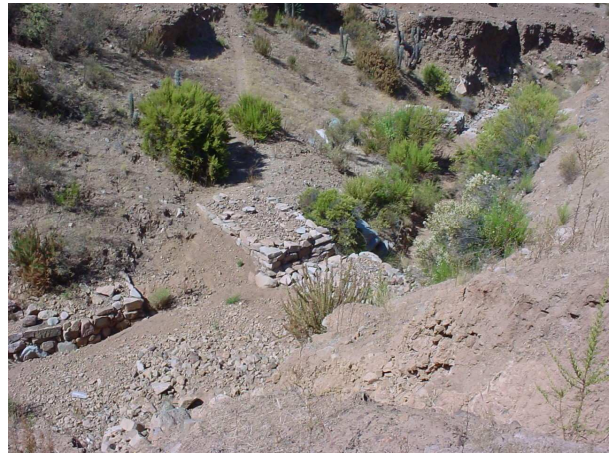
Fotografía 26. Batería de diques de mampostería en seco,
Quebradas La Parra y Nazareto, Petorca
V Región

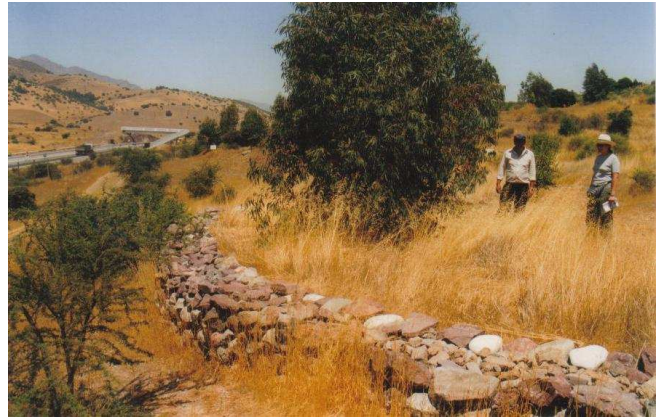
Fotografía 28. Limán de piedra. Cuesta Las Chilcas V Región

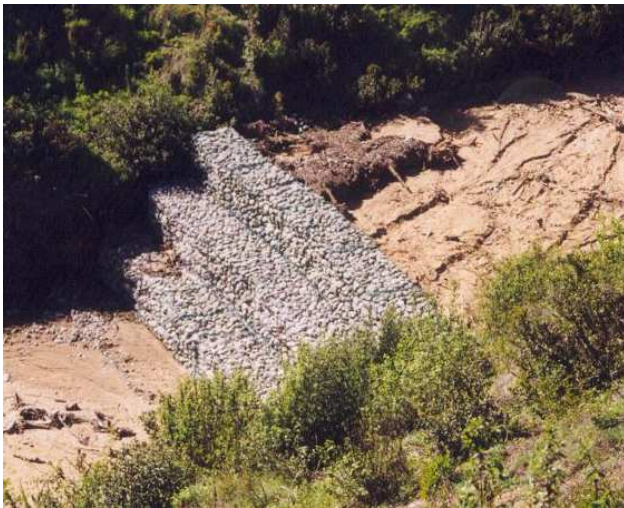
Fotografía 29. Dique de gaviones. Cuenca Las Salinas, V Región
Fuente: Patricio Novoa

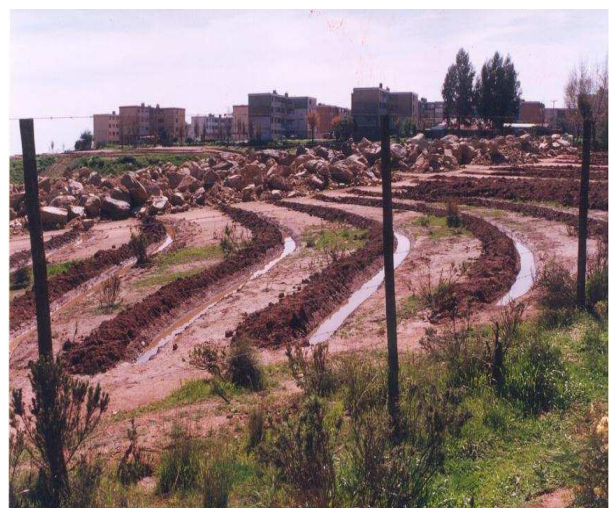
Fotografía 30. Surcos de Infiltración Cuenca Las Salinas, V Región
Fuente: Patricio Novoa

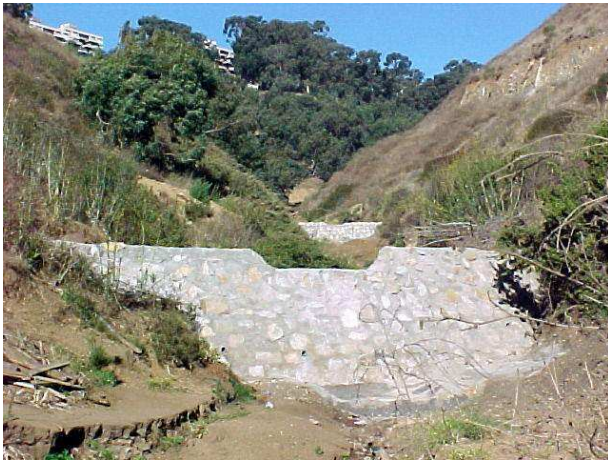
Fotografía 31. Diques de mampostería hidráulica en microcuenca Los Lúcumos, V Región
Fuente: Patricio Novoa

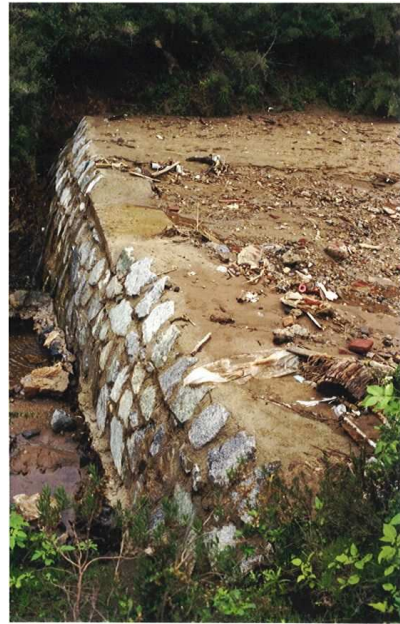
Fotografía 32. Dique de mampostería hidráulica colmatado en microcuenca Los Lúcumos, V Región
Fuente: Patricio Novoa

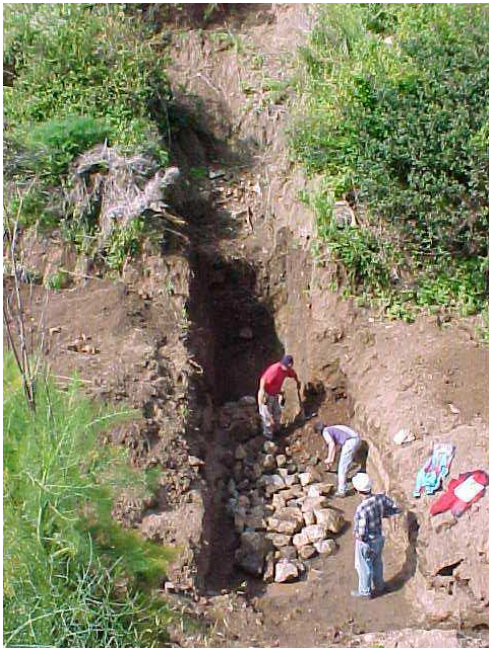
Fotografía 33. Herido para diques de mampostería hidráulica en microcuenca Los Lúcumos, V Región
Fuente: Patricio Novoa

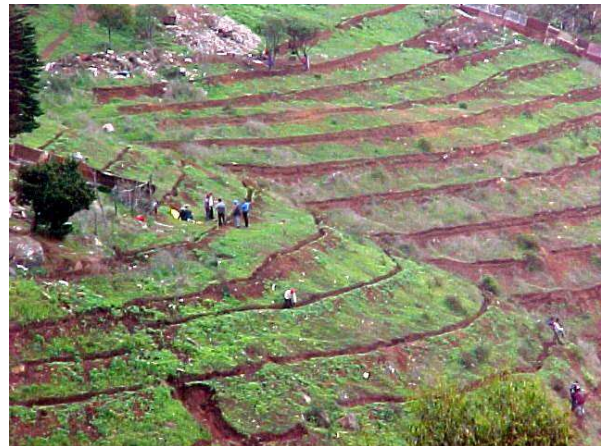
Fotografía 34. Surcos en contorno en microcuenca Los Lúcumos, V Región
Fuente: Patricio Novoa

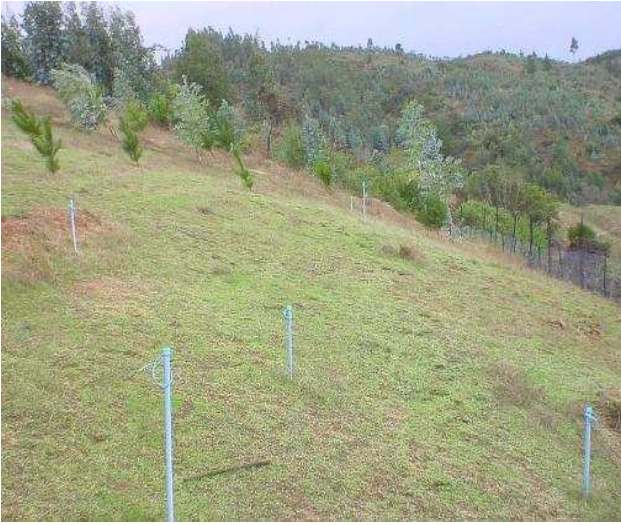
Fotografía 35. Puntos de control de humedad edáfica, zona testigo. Módulo hidrológico La Gloria, VI Región

- b) Determinación de las curvas de humedad edáfica a través de la instalación de tensiómetros en las distintos tratamientos ya mencionadas y a dos profundidades diferentes: a 30 cm y a 60 cm. Por otra parte, en el tratamiento con zanjas de infiltración se instalaron tensiómetros a tres diferentes distancias de las zanjas, a saber, 0,6 m, 3 m y 5 m aguas abajo de ellas.
- c) Determinación del efecto de fertilización en las plantas y para los distintos tratamientos de preparación de suelo y captura de aguas lluvias.

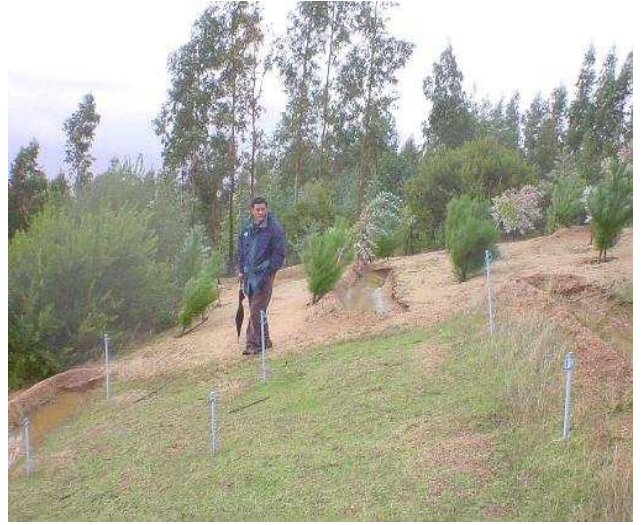
Fotografía 36. Puntos de control de humedad edáfica, zona testigo y zanjas de infiltración. Módulo hidrológico La Gloria, VI Región

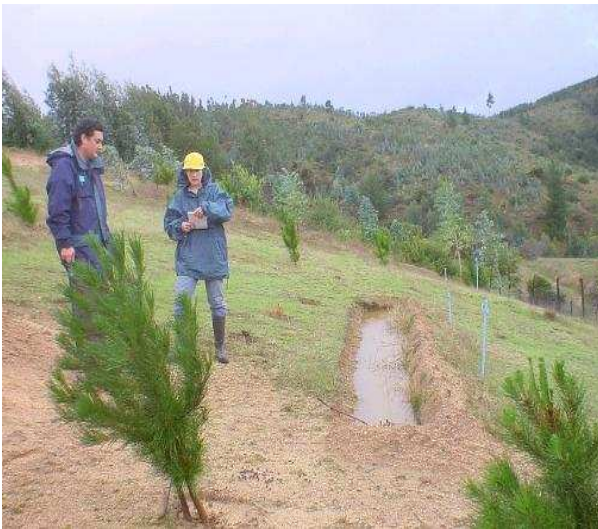
Fotografía 37. Puntos de control de humedad edáfica, zona zanjas de infiltración. Módulo hidrológico La Gloria, VI Región

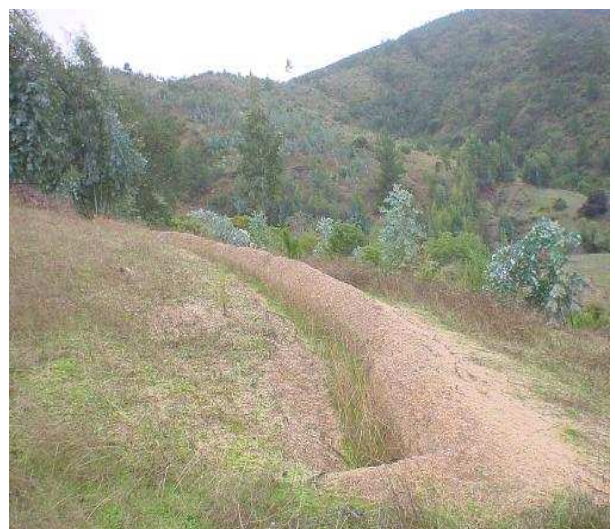
Fotografía 38. Canal de desviación construido en la cota superior del módulo hidrológico La Gloria, VI Región

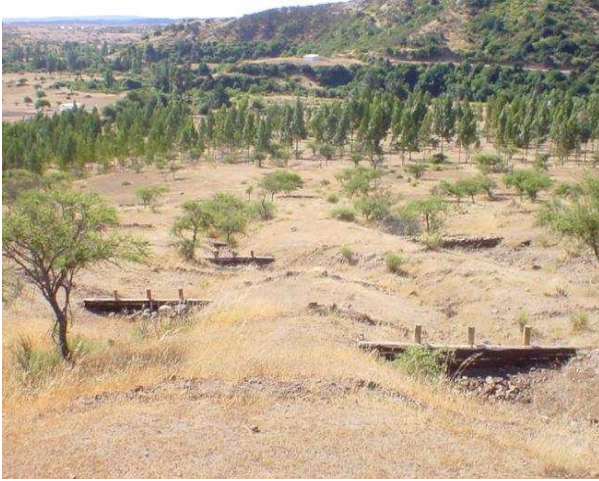
Fotografía 39. Batería de empalizadas
Proyecto Facility 1B, VI Región

- **Obra: Empalizada (Parcela N° 1)** (Fotografía 39)
 Dimensión: h = 57 cm; l = 3,43 m; en promedio para 26 empalizadas construidas, con un total de 51,53 m²
 Costos: sin información
 Rendimiento: 20,8 m²/ jornada (*)
 Especie Asociada: (**)

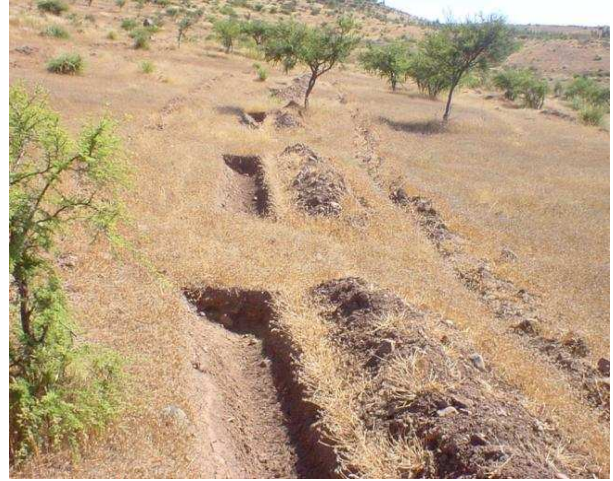
Fotografía 40. Zanjas de Infiltración
Proyecto Facility 1B VI Región

- **Obra: Zanja de infiltración (Parcela N° 1)** (Fotografía 40)
 Dimensión: h = 30 cm; b = 20 cm; l = 5 m; pendiente de talud 9,5°. 510 m construidos en 7,3 ha. d = 7 m (mínimo); el tabique de separación es de 2 a 4 m
 Costos: sin información
 Rendimiento: 100 m / jornada(*)
 Especie Asociada: (**)

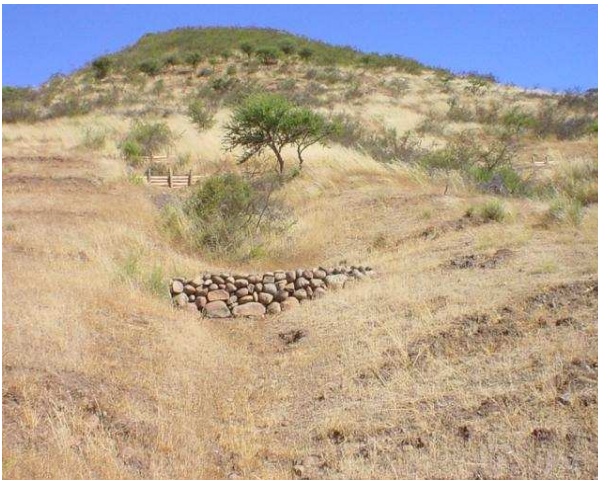
Fotografía 41. Muretes de piedra.
Proyecto Facility 1B, VI Región

- **Obra: Muretes de piedra (Parcela N° 1)** (Fotografía 41)
 Dimensión: h = 65 cm; b = 53 cm; l = 4,22 m; en promedio para 17 muretes construidos con un total de 24,66 m³
 Costos: sin información
 Rendimiento: 5,51 m³/ jornada (*)
 Especie Asociada: (**)

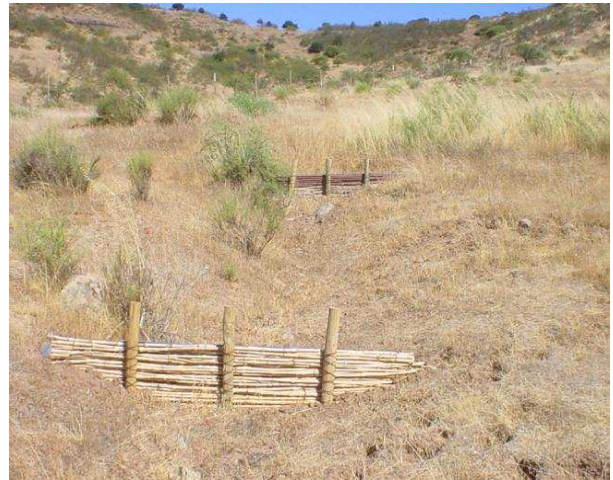
Fotografía 42. Batería de empalizadas de bambú.
Proyecto Facility 1B, VI Región

- **Obra: Muretes de piedra (Parcela N° 2)**
 Dimensión: h = 45 cm; a = 54 cm; l = 2,77 m; en promedio para 3 muretes construidos con un total de 2,01 m³.
 Costos: sin información
 Rendimiento: 5,51 m³ / jornada (*)
 Especie Asociada: (**)
- **Obra: Empalizada (Parcela N° 2) (Fotografía 42)**
 Dimensión: h = 49 cm; l = 3,59 m; en promedio para 15 empalizadas construidas con un total de 26,63 m².
 Costos: sin información
 Rendimiento: 20,8 m² / jornada (*)
 Especie Asociada: (**)

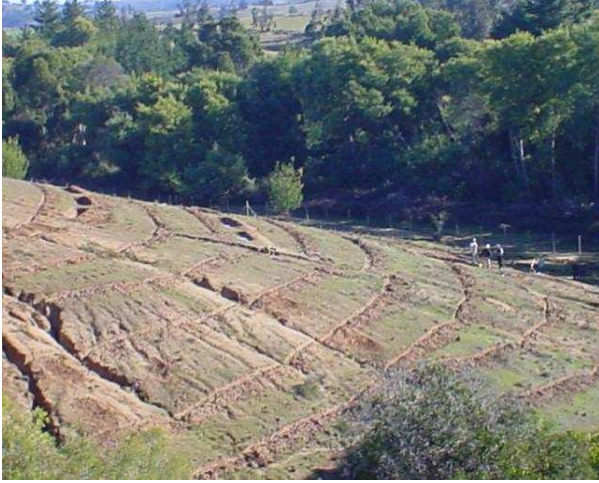
Fotografía 43. Líneas de microterrazas y batería de zanjas de infiltración. Lagunillas, VI Región

- Obra: **Zanja de infiltración** (Fotografía 43)
Dimensión: h = 30 cm; a = 76 cm; b = 20 cm; l = entre 4 y 8 m. Se construyeron 277,5 m / ha
Costos: 408 \$ / m
Rendimiento: 26 m / j
Especie Asociada: (*)

- Obra: **Microterrazza manual** (Fotografía 43)
Dimensión: b = 0,5 - 1,0 m; l = 30 - 45 m; d = 3 m; base inclinada 1 % hacia el cerro
Costos: 204 \$ / m
Rendimiento: 35 m / j
Especie Asociada: (*)

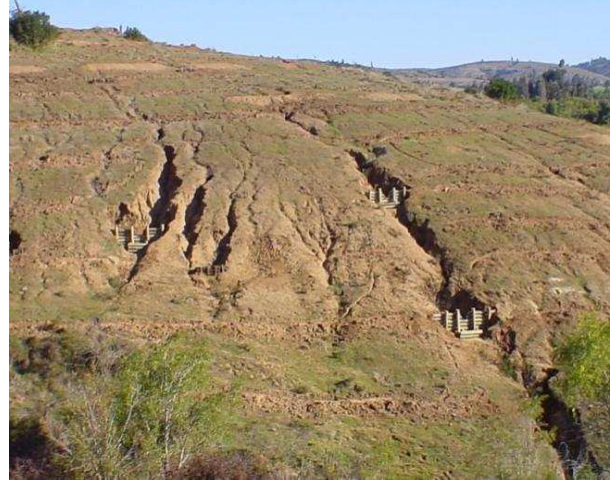
Fotografía 44. Batería de diques de polines Lagunillas, VI Región

- Obra: **Diques de polines** (Fotografía 44)
Dimensión: h = 0,7 - 1,2 m; l = 2,1 - 3,2 m; con un promedio de 2,4 m², 18 diques construidos
Costos: 27.201 \$ / m²
Rendimiento: 2,5 m / j
Especie Asociada: (*)

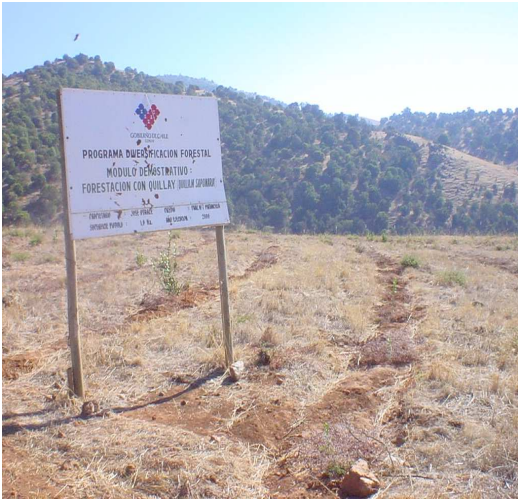
Fotografía 45. Subsolado con plantación de *Quillaja saponaria*, Parcela N° 7 Matancilla. VII Región

- **Obra: Zanjas de infiltración, Parcela N° 7 Matancilla** (Fotografías 45 y 46)
Dimensión: h = 40 cm; a = 30 - 50 cm; b = 30 - 40 cm; l = 3 - 4 m; d = 6 - 10 m; se construyeron 398 m, separadas por un tabique de 0,4 a 0,5 m.
Costo unitario: 597 \$/ m (*)
Rendimiento: 20,9 m / j
Especie Asociada: *Pinus radiata*

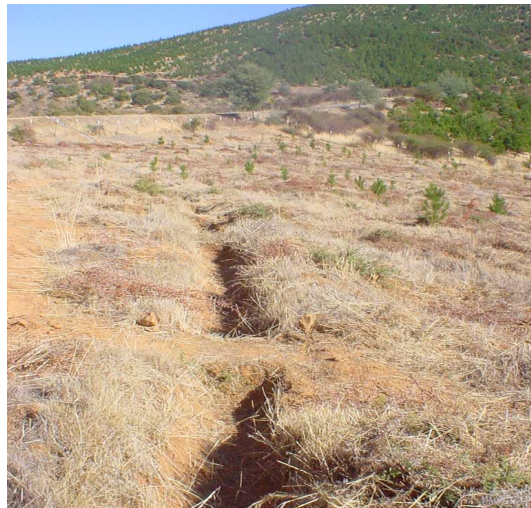
Fotografía 46. Zanjas de infiltración en plantación de *Pinus radiata*, Parcela N° 7 Matancilla. VII Región

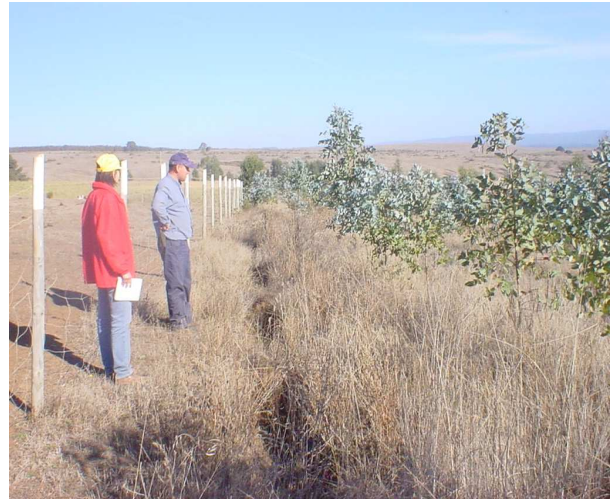
Fotografía 48. Zanjas de infiltración en plantación de *Eucalypts globulus*, Los Rábanos, VII Región

- **Obra: Zanjas de Infiltración, Los Rábanos** (Fotografías 47 y 48)
Dimensión: h = 40 cm; a = 50 cm; b = 30 cm; l = 3 m; se construyeron 165 m, separadas por un tabique de 0,5 m.
Costo unitario: 360 \$ / m (*)
Rendimiento: 20,6 m / j
Especie Asociada: *Eucalyptus globulus*

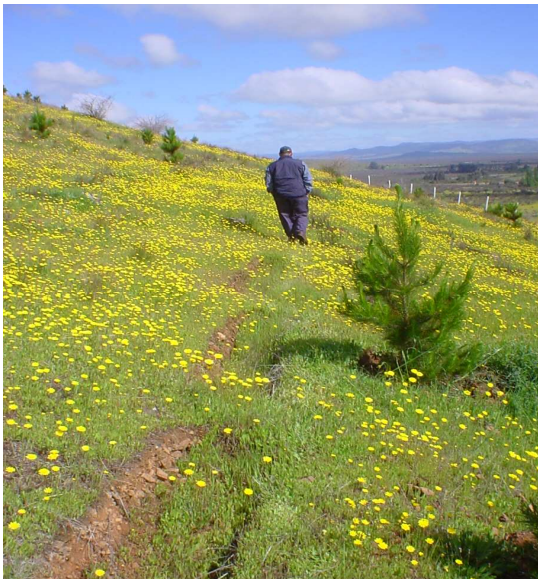
Fotografía 49. Zanjas de infiltración en plantación de *Pinus radiata*. Módulo La Puntilla, VII Región

- **Obra: Zanjas de Infiltración, La Puntilla** (Fotografía 49)
Dimensión: h = 20 cm; a = 50 cm; b = 20 cm; l = 3 m; se construyeron 617 m separadas por tabiques de 2 m.
Costo unitario: 461 \$ / m (*)
Rendimiento: 18 m / j
Especie Asociada: *Pinus radiata*

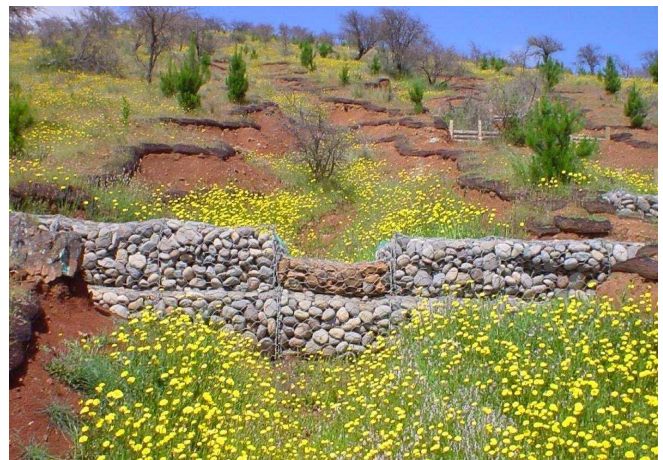
Fotografía 50. Dique de mampostería gavionada. Módulo El Hoyo, VII Región

- **Obra: Diques de mampostería gavionada El Hoyo** (Fotografía 50)
Dimensión: h = 1 m; l = 5 y 6 m; ancho de vertedero 1 m; se construyeron 2 diques que suman 11 m³.
Costo unitario: 38.526 \$ / m³ (*)
Rendimiento: 1,28 m³ / j
Especie Asociada: (**)

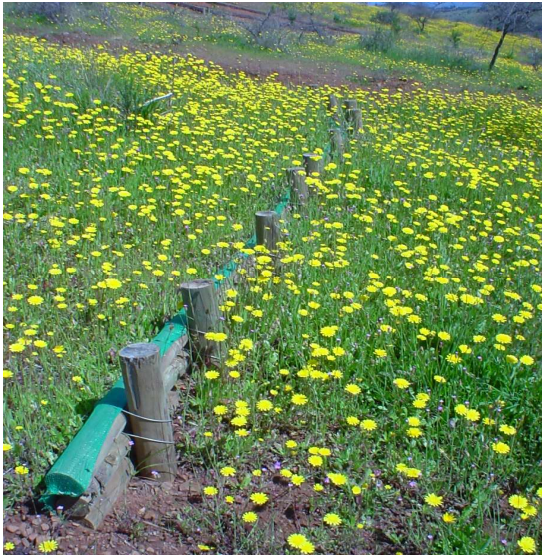
Fotografía 51. Empalizada con polines impregnados en módulo El Hoyo, VII Región

- **Obra: Empalizadas, El Hoyo** (Fotografía 51)
Dimensión: l = 5 - 21 m; se construyeron 99 m.
Costo unitario: 2.889 \$ / m (*)
Rendimiento: 4,4 m / j
Especie Asociada: (**)

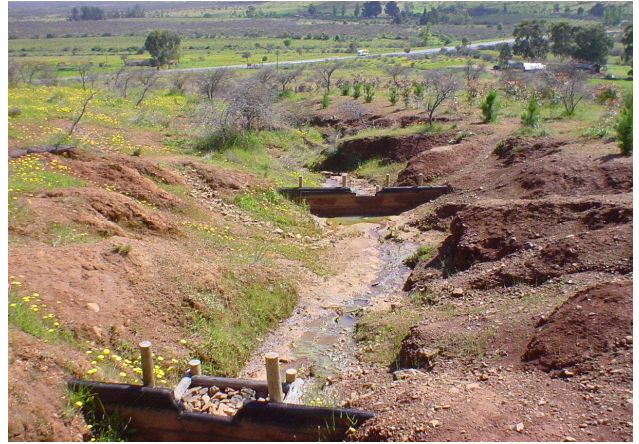
Fotografía 52. Batería de diques de polines en módulo El Hoyo, VII Región

- Obra: **Diques de postes de madera, El Hoyo** (Fotografías 52 y 53)
 Dimensión: Ver cuadro 17. El ancho del vertedero corresponde a 1/6 del ancho superior del dique. Se utilizó un empotramiento del dique en el talud de 40 cm.
 Costo unitario: 37.711 \$ / m² (*)
 Rendimiento: 1,5 m² / j
 Especie Asociada: (**)

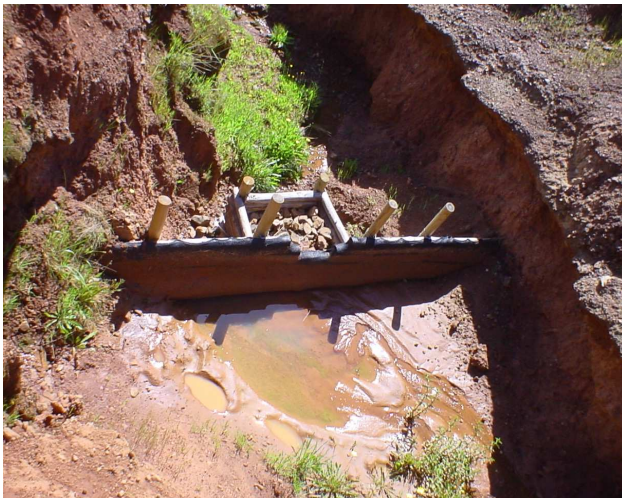
Fotografía 53. Dique de polines trabajando en módulo El Hoyo, VII Región

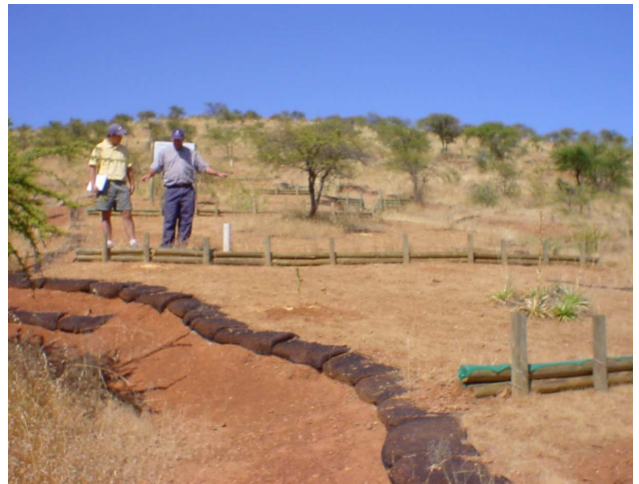
Fotografía 54. Tratamiento lineal con bolsas de arena en módulo El Hoyo, VII Región

- Obra: **Tratamiento lineal con sacos rellenos de tierra, El Hoyo** (Fotografías 54 y 55)
 Dimensión: sacos de 60 x 30 cm, dispuestos en líneas sobre los bordes de las cárcavas. Se colocaron 3.500 sacos en el módulo
 Costo unitario: 141 \$ / u (*)
 Rendimiento: 66 u / j
 Especie Asociada: (**)
- Obra: **Zanjas de Infiltración, El Hoyo** (Fotografía 56)
 Dimensión: h = 30 cm; a = 73 cm; b = 23 cm; l = 3 - 3,6 m; d = 8 – 20 m; se construyeron 1.679 m.
 Costo unitario: 841 \$ / m (*)
 Rendimiento: 23 m / j
 Especie Asociada:

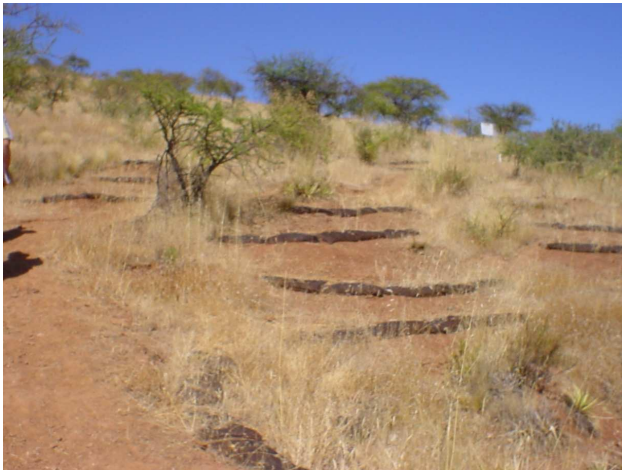
Fotografía 55. Obras lineales con bolsas de arena en módulo El Hoyo VII Región

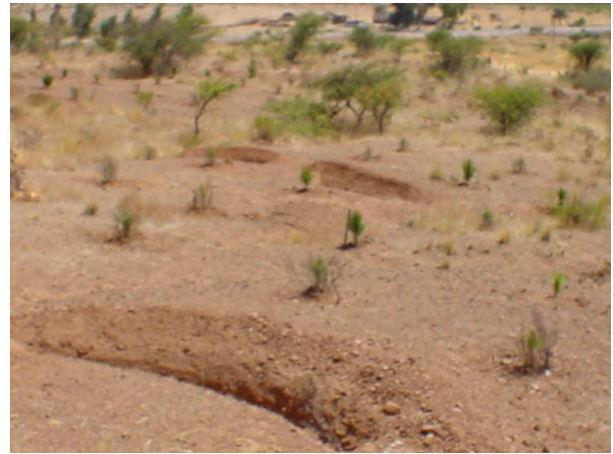
Fotografía 56. Zanjas de infiltración en módulo El Hoyo, VII Región

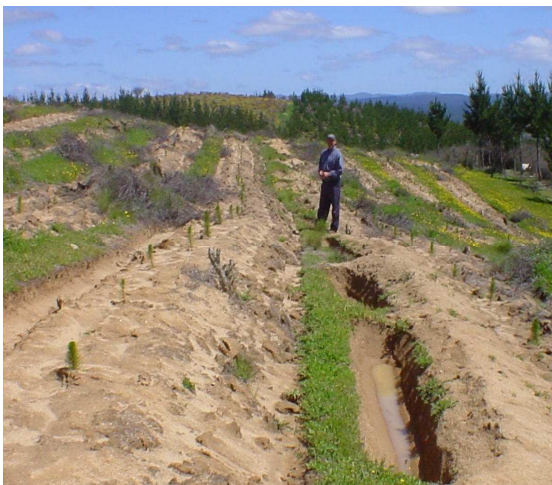
Fotografía 57. Subsulado con camellón y Zanjas de Infiltración en una plantación de *Pinus radiata*. Módulo Hijuela 13, VII Región

- Obra: **Zanjas de Infiltración, Hijuela 13** (Fotografía 57)
Dimensión: h = 30 cm; a = 73 cm; b = 23 cm; l = 3 - 3,6 m; se construyeron 550 m de zanjas.
Costo unitario: sin información
Rendimiento: sin información
Especie Asociada: *Pinus radiata*

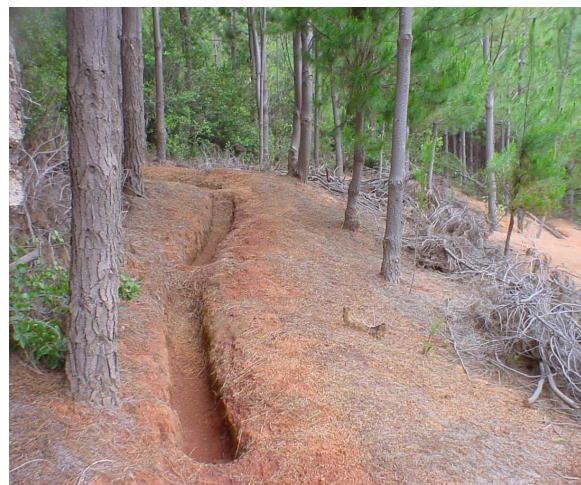
Fotografía 58. Zanjas de infiltración sedimentadas en plantación de Pino Insigne, Llongocura, VII Región

- Obra: **Zanjas de Infiltración** (Fotografías 58, 59 y 60)
Dimensión: h = 30 cm; a = 30 cm; b = 30 cm; l = 3 m; d = 20 a 25 m; separadas por un tabique de 20 cm.
Costo unitario: sin información
Rendimiento: sin información
Especie Asociada: *Pinus radiata*
