UNIVERSIDAD DE
TALCA

REVISIÓN Y ANÁLISIS DE PRÁCTICAS TRADICIONALES DE CONSERVACIÓN DE AGUAS Y SUELOS EN ZONAS ÁRIDAS Y SEMIÁRIDAS DE CHILE CENTRAL

**Roberto Pizarro Tapia
Claudia Sangüesa Pool
Juan P. Flores Villanelo
Enzo Martínez Araya
Mauricio Ponce Donoso**

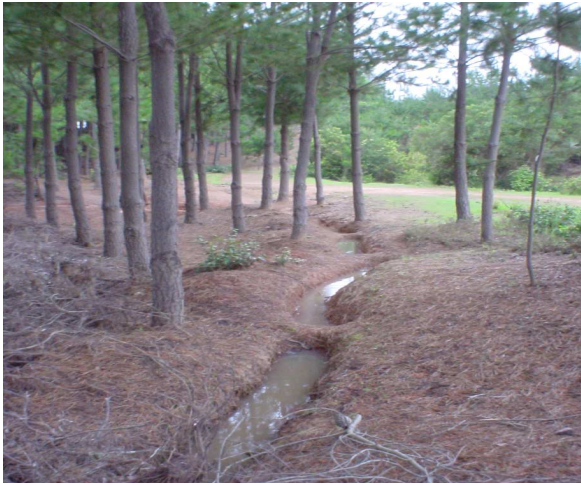
Fotografía 59. Zanjas de infiltración en plantación de Pino Insigne. Llongocura, VII Región

- Obra: **Zanjas de Infiltración** (Fotografías 58, 59 y 60)
Dimensión: h = 30 cm; a = 30 cm; b = 30 cm; l = 3 m; d = 20 a 25 m; separadas por un tabique de 20 cm.
Costo unitario: sin información
Rendimiento: sin información
Especie Asociada: *Pinus radiata*

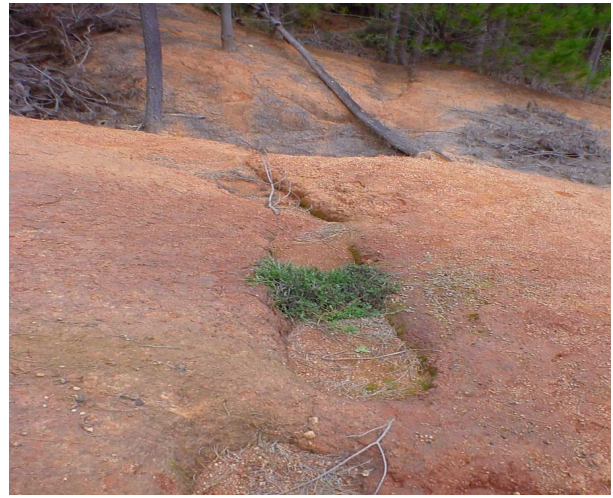
Fotografía 60. Zanjas de infiltración colmatadas Llongocura, VII Región

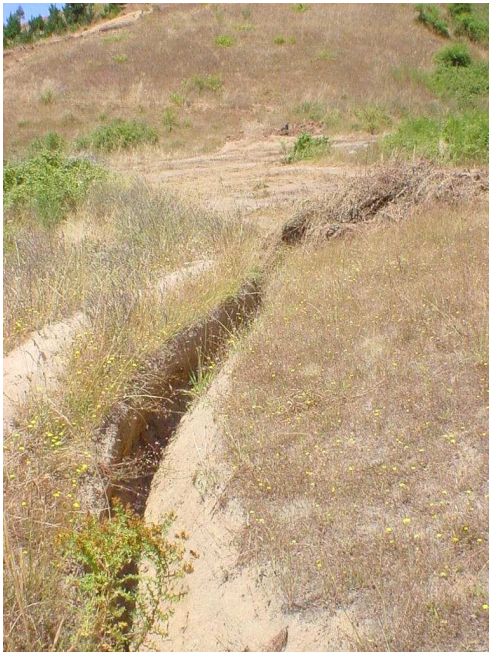
Fotografía 61. Zanjas de infiltración. Coelemu, VIII Región

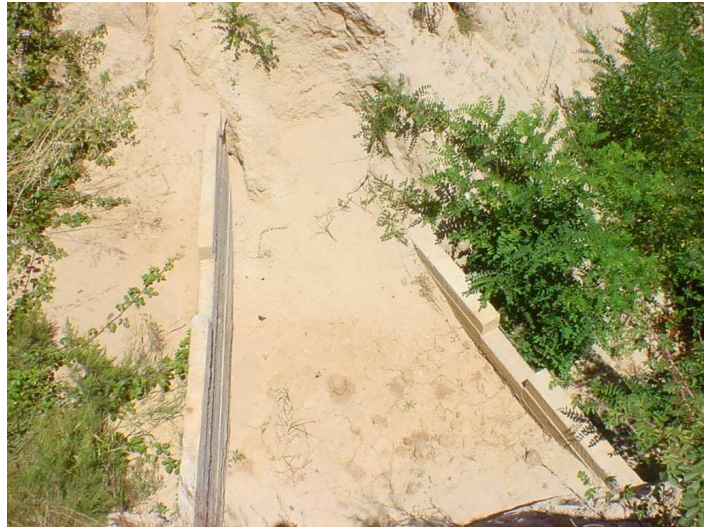
Fotografía 62. Diques de concreto colmatados. Coelemu, VIII Región

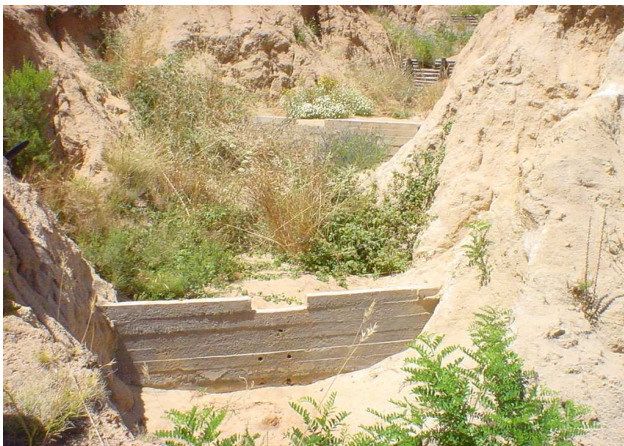
Fotografía 63. Diques de concreto. Coelemu, VIII Región

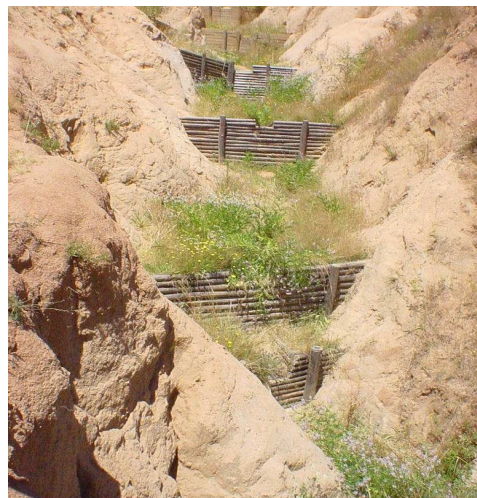
Fotografía 64. Batería de diques de polines. Coelemu, VIII Región

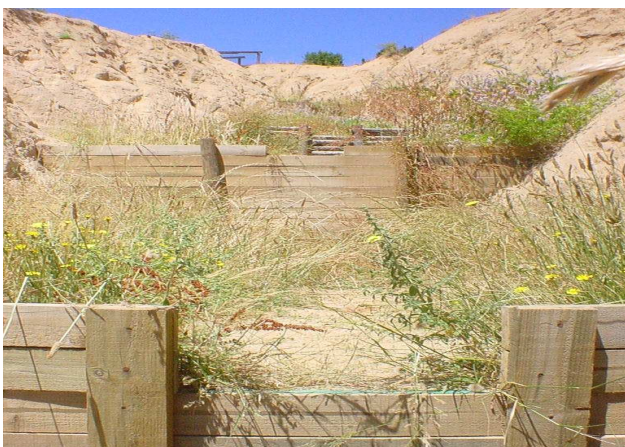
Fotografía 65. Diques de madera (tabla 2x6 “).
Coelemu, VIII Región

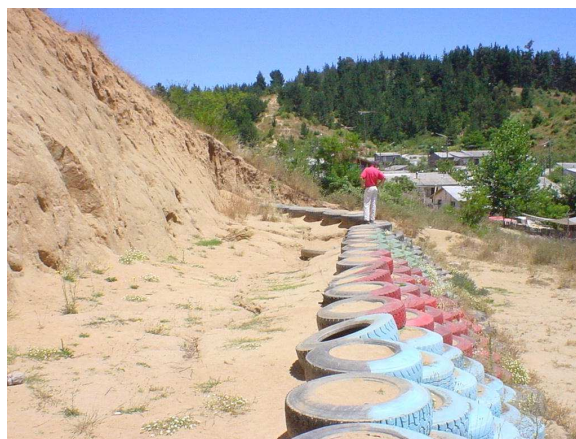
Fotografía 66. Muros de neumáticos.
Coelemu, VIII Región

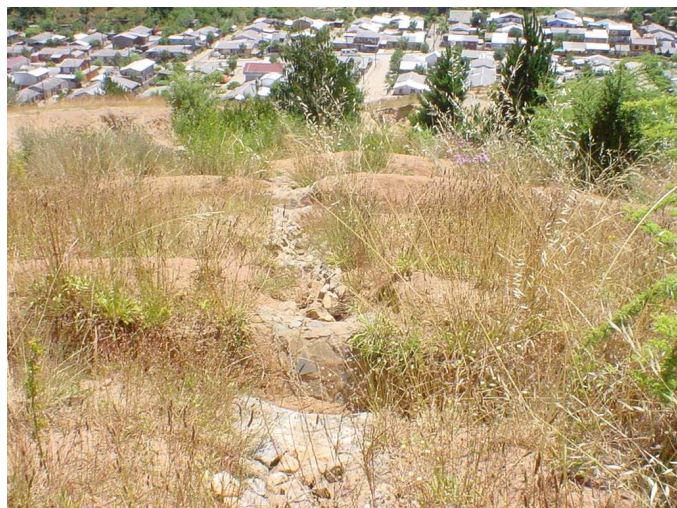
Fotografía 67. Canales de desviación con revestimiento de piedra y cemento en los puntos de evacuación
Coelemu, VIII Región

Los trabajos realizados corresponden a zanjas de infiltración, diques de polines, de neumáticos y de cemento. Adicionalmente, se construyeron canales de desviación perpendiculares a la pendiente, los que evacuan el agua cerro abajo, a través de un canal relleno con piedras, construido en el mismo sentido de la pendiente, el cual está revestido con mampostería hidráulica en los puntos críticos (Fotografías 67 y 68).

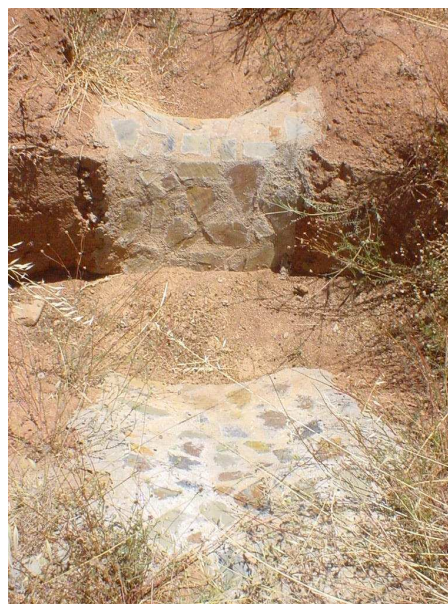
Fotografía 68. Punto de evacuación de canal de desviación revestido de piedra y cemento en
Coelemu, VIII Región

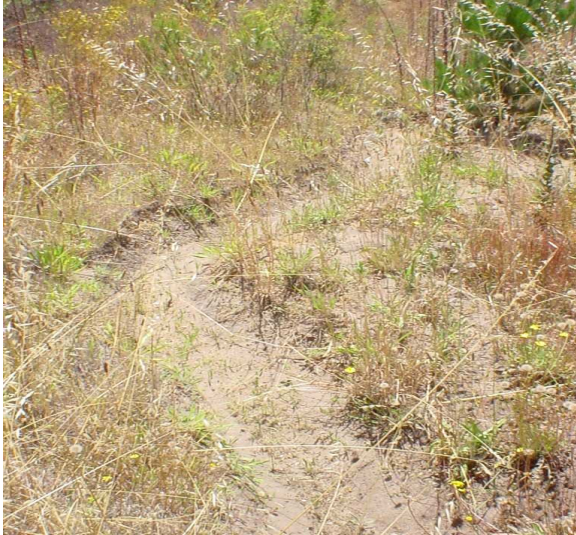
Fotografía 69. Zanjas de infiltración.
Predio Santa Sofia, VIII Región

- Obra: **Zanjas de infiltración** (Fotografía 69)
Dimensión: h = 40 cm; a = 50 – 70 cm; b = 20 cm; d = 6,5 m; se construyeron 4.326 m
Costo unitario: 340 \$ / m
Rendimiento: 37 m / j
Especie Asociada: *Pinus radiata*
- Obra: **Canales de desviación** (Fotografía 70)
Dimensión: h = 40 cm; a = 50 – 70 cm; b = 20 cm; l = 12 m; 1.854 m construidos
Costo unitario: 340 \$ / m
Rendimiento: 37 m / j
Especie Asociada: *Pinus radiata*
- Obra: **Diques de sacos** (Fotografía 71)
Dimensión: 67 diques construidos
Costo unitario: 5.017 \$ / m²
Rendimiento: 1,5 dique/ j
Especie Asociada: *Pinus radiata*
- Obra: **Líneas de sacos** (Fotografía 72)
Dimensión: 989 m construidos
Costo unitario: 419 \$ / m
Rendimiento: 29 m / j
Especie Asociada: *Pinus radiata*

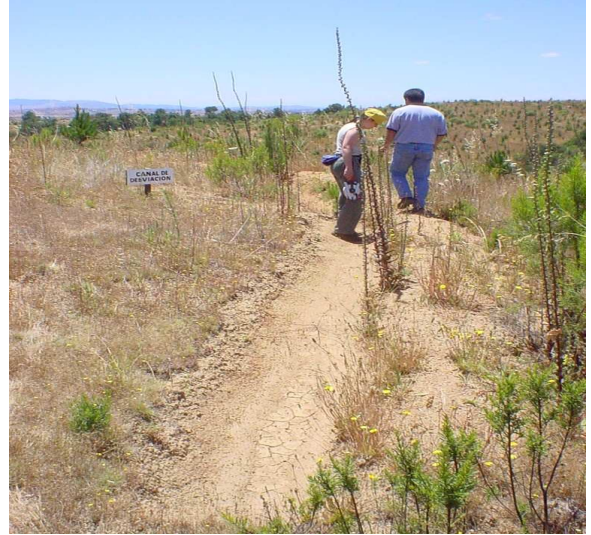
Fotografía 70. Canal de desviación.
Predio Santa Sofia, VIII Región

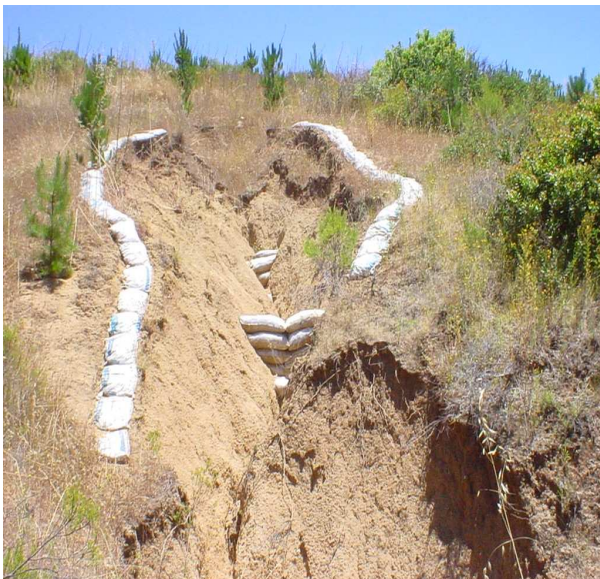
Fotografía 71. Diques de sacos. Predio Santa Sofia,
VIII Región

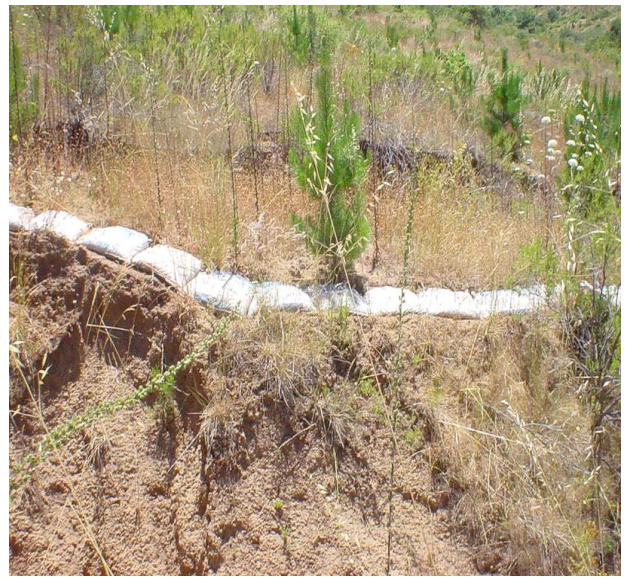
Fotografía 72. Obras lineales con bolsas de tierra
Predio Santa Sofia, VIII Región

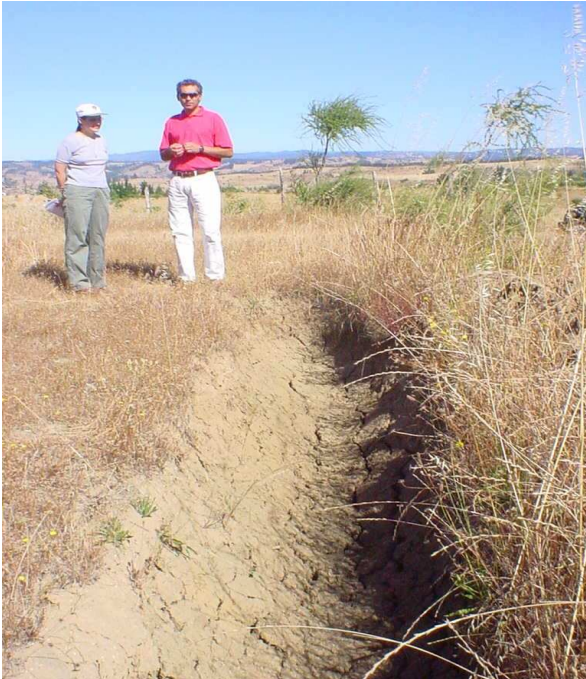
Fotografía 73. Zanjas de infiltración.
Predio San José de Ninhue, VIII Región

- Obra: **Zanjas de Infiltración** (Fotografía 73)
Dimensión: h = 40 cm; a = 100 cm; b = 60 cm; d = 8 m.
Costo unitario: sin información
Rendimiento: sin información
Especie Asociada: sin información
- Obra: **Fajinas recubiertas con malla** (Fotografía 74)
Dimensión: h = 30 cm.
Costo unitario: sin información
Rendimiento: sin información
Especie Asociada: sin información

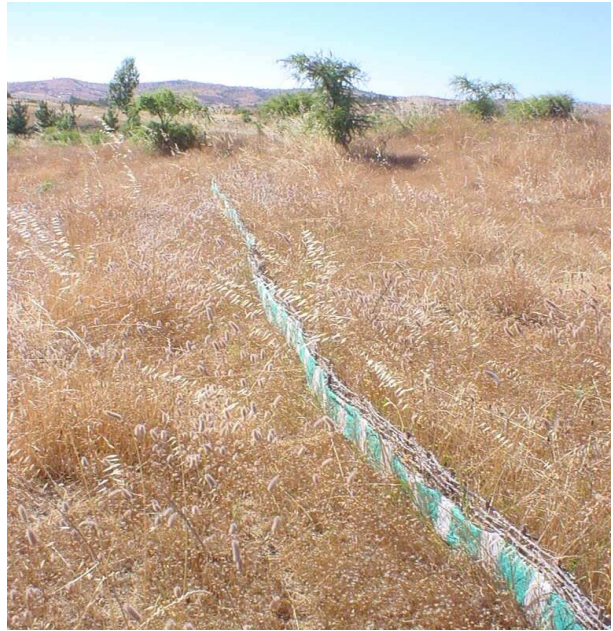
Fotografía 74. Tratamiento lineal con ramas
trenzadas y cubierta con malla rachel en predio
San José de Ninhue, VIII Región

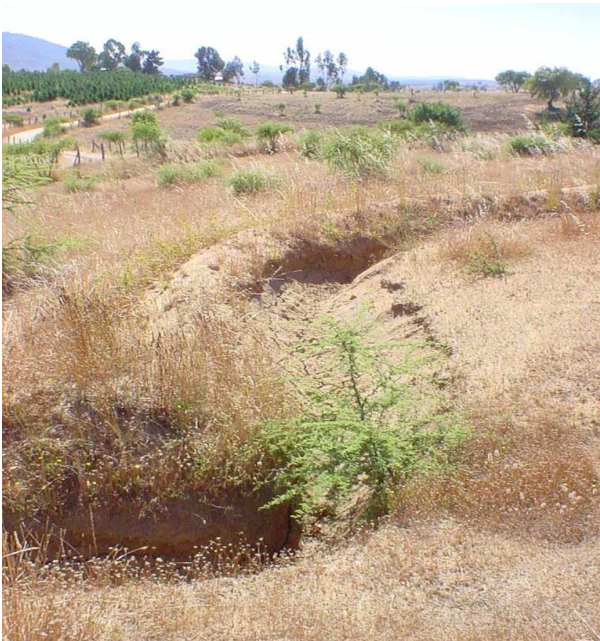
Fotografía 75. Canal de desviación.
Predio San José de Ninhue, VIII Región

- Obra: **Canal de desviación** (Fotografía 75)
 Dimensión: h = 40 cm; a = 100 cm; b = 60 cm;
 Costo unitario: sin información
 Rendimiento: sin información
 Especie Asociada: sin información

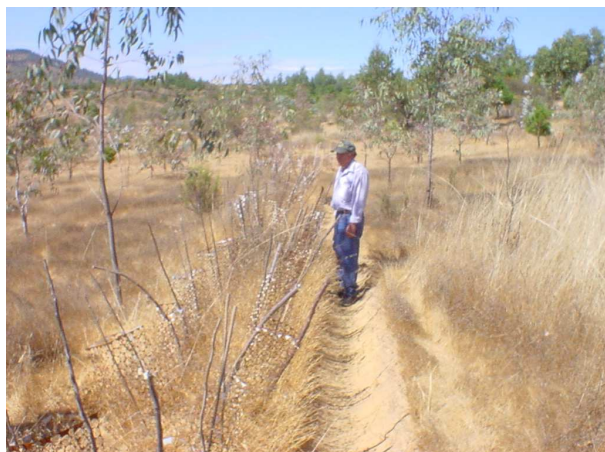
Fotografía 76. Canal de desviación
Alto Loica, San Pedro, Región Metropolitana

- Obra: **Canales de desviación** (Fotografía 76)
Dimensión: h = 40 cm; a = 55 cm; b = 20 cm
Costos: sin información
Rendimiento: sin información
Especie Asociada: sin información
- Obra: **Zanjas de infiltración**
Dimensión: h = 30 cm; a = 1 m; b = 30 cm; l = 6,5 m; d = 5 m
Costos: sin información
Rendimiento: 7 m / j
Especie Asociada: sin información
- Obra: **Muros de neumáticos**
Dimensión: h = 1 m
Costos: 8.549 \$ / m
Rendimiento: 1,04 m / j
Especie Asociada: sin información

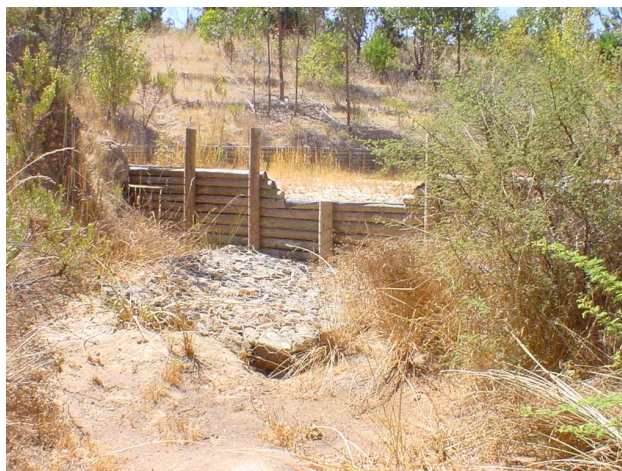
Fotografía 77. Dique de polines impregnados y dissipador de energía de piedras. Alto Loica, San Pedro, Región Metropolitana

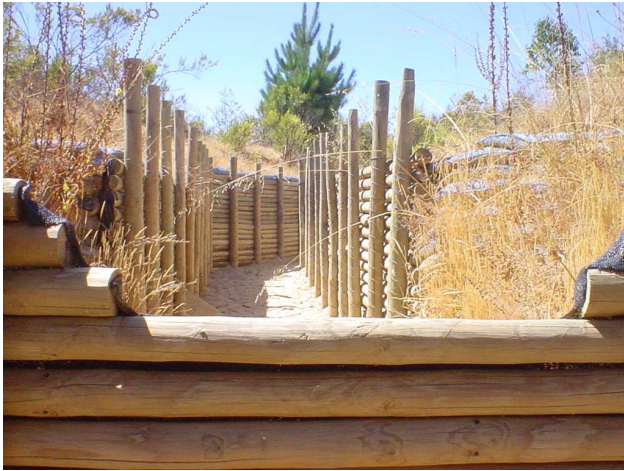
Fotografía 78. Canal recubierto con empalizada Alto Loica, San Pedro, Región Metropolitana

- Obra: **Empalizada o líneas de postes de madera** (Fotografías 78 y 79)
Dimensión: sin información
Costos: 8.794 \$ / m
Rendimiento: 1,1 m / j
Especie Asociada: sin información
- Obra: **Canales transversales de madera**
Dimensión: sin información
Costos: 11.227 \$ / m 1997
Rendimiento: 1,4 m / j
Especie Asociada: sin información

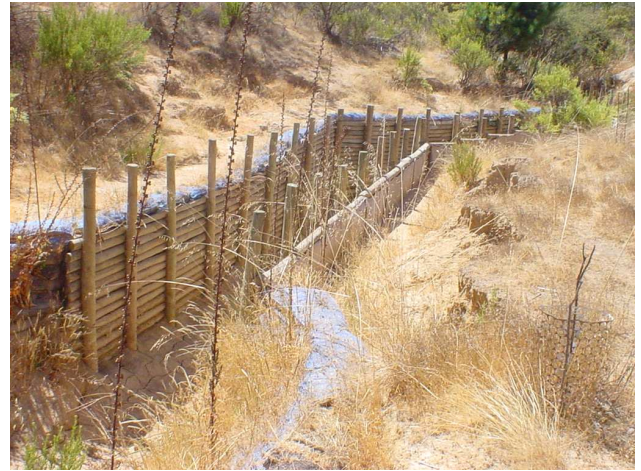
Fotografía 79. Canal recubierto con empalizada (otra vista) Alto Loica, San Pedro, Región Metropolitana

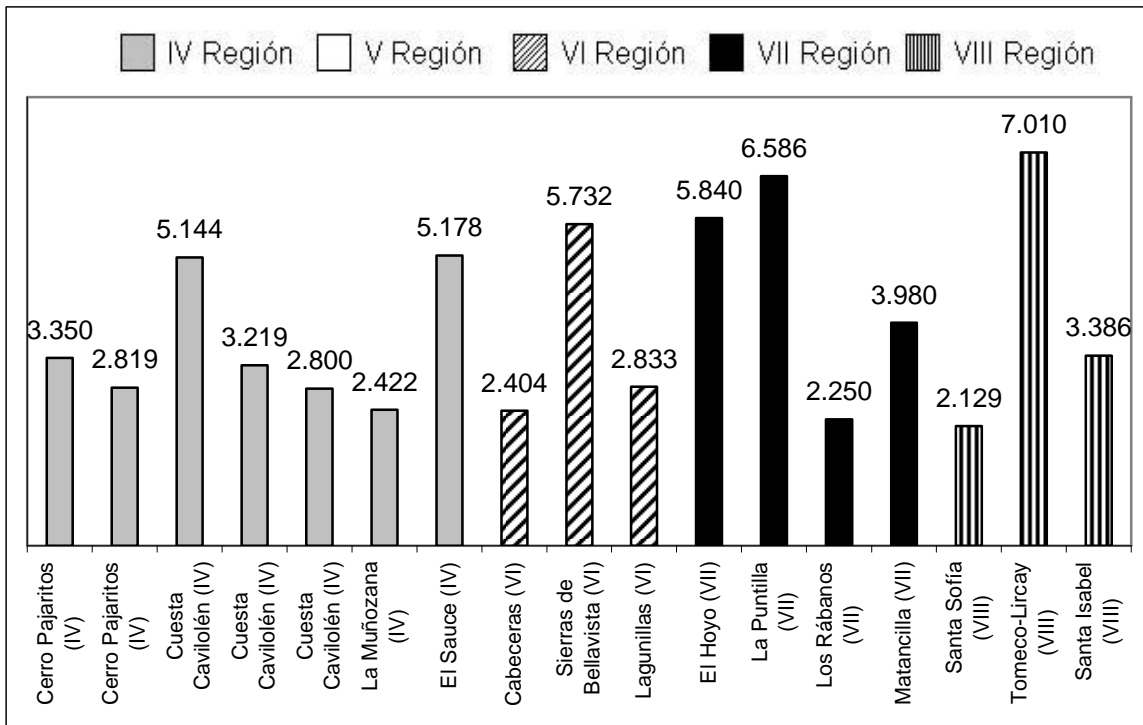
Gráfico 1. Costo promedio del metro cúbico de la zanja de infiltración (\$ / m³)

En el Gráfico 1, se observa que la VIII Región presenta una mayor variabilidad, encontrándose aquí el menor y el mayor valor entre el total de los datos (en Santa Sofía y Tomeco-Lircay).

Al comparar los Gráficos 1 y 2, puede observarse que el mínimo valor de costo y el mayor rendimiento coinciden para el caso de Santa Sofía; es lógico pensar que ante un buen rendimiento, el trabajo se hace en menor tiempo, incurriendo en menores gastos por concepto de mano de obra. De forma similar, el máximo valor de costos para zanjas, registrado en Tomeco - Lircay, corresponde a un valor de rendimiento bajo la media. Dado lo anterior, se destaca la diferencia en costo y rendimiento de ambas experiencias, la que es atribuible a la naturaleza de los proyectos, ya que el primero, Tomeco – Lircay, se trata de un módulo demostrativo realizado por una institución pública, mientras que el segundo, Santa Sofía, fue hecho por una empresa privada. Sin embargo, debe ser consignado que en el análisis no han sido consideradas otras características como la pendiente, las cuales influyen directamente con el costo y rendimiento.

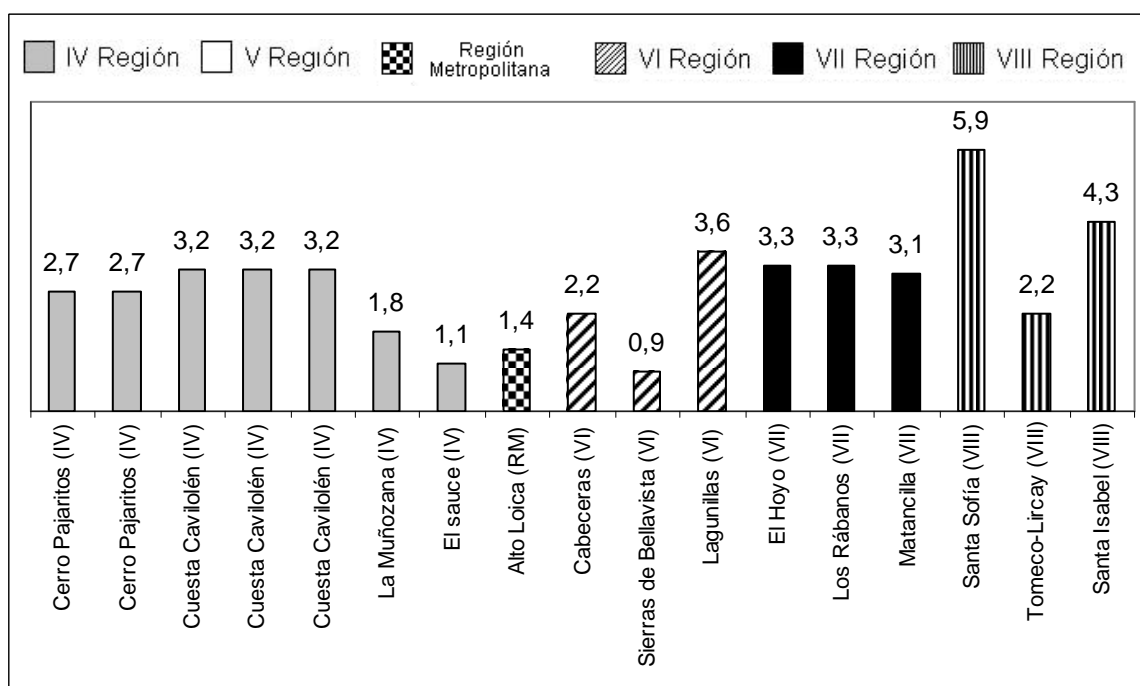
Así, el rendimiento en sectores de Cerro Pajaritos, Cuesta Cavilolén y La Muñozana de la Cuarta Región, parece ser más regular (2,9 m³ / j); en cambio, en otras regiones los rendimientos son disímiles entre cada sector, resultando ser más sensibles, al parecer, a la capacitación de los trabajadores en este tipo de obra, condiciones de terreno, condiciones contractuales, etc. En promedio, la VIII región posee el mayor rendimiento de construcción con 4,1 m³/j.

Gráfico 2. Rendimientos de construcción en zanja de infiltración (m³/j)

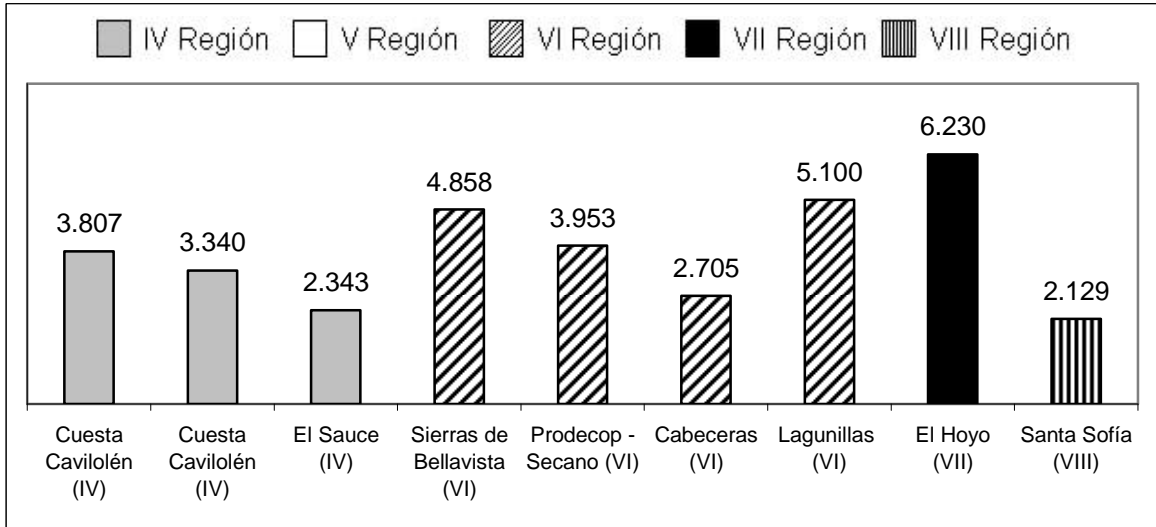
Gráfico 3. Costo promedio del metro cúbico (\$ / m³) de canales de desviación de aguas lluvias

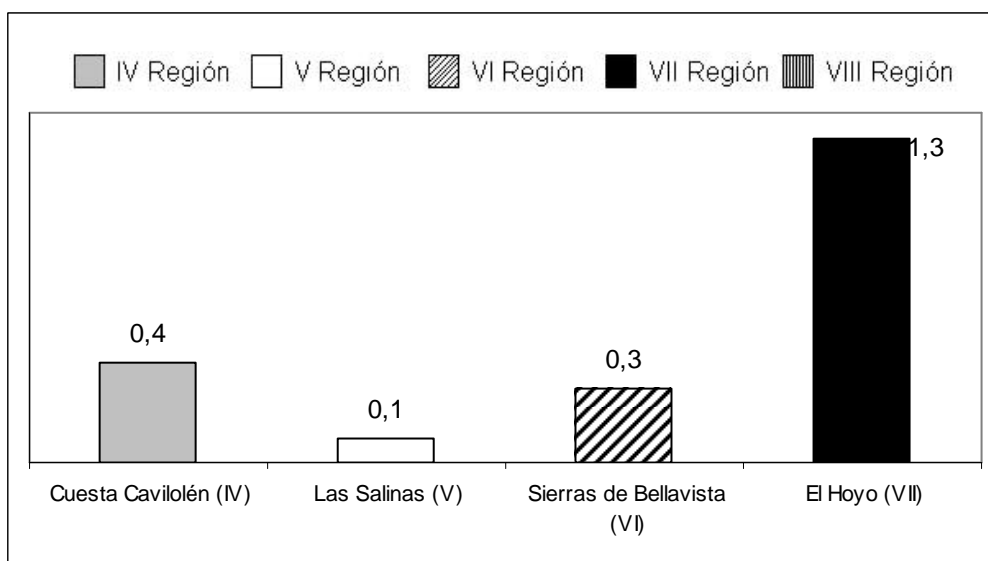
Los niveles de dificultad e ingeniería de los diques gavionados, pone de manifiesto que los rendimientos de construcción de estas obras son menores que los registrados en zanjas y canales de desviación. En este sentido, se destaca el rendimiento de 1,3 m³/j, obtenido en el ensayo demostrativo El Hoyo (VII Región), como el único rendimiento, por sobre el promedio (0,5 m³/j).

Gráfico 6. Rendimiento de construcción de diques de gaviones (m³/j)

El menor rendimiento se dio en Las Salinas (V Región), alcanzando sólo 0,1 m³/j, y coincidiendo también, con el menor costo de construcción. En términos absolutos, la variabilidad de los rendimientos responde a las condiciones particulares de cada sector, la ejecución y la capacitación de los jornales.

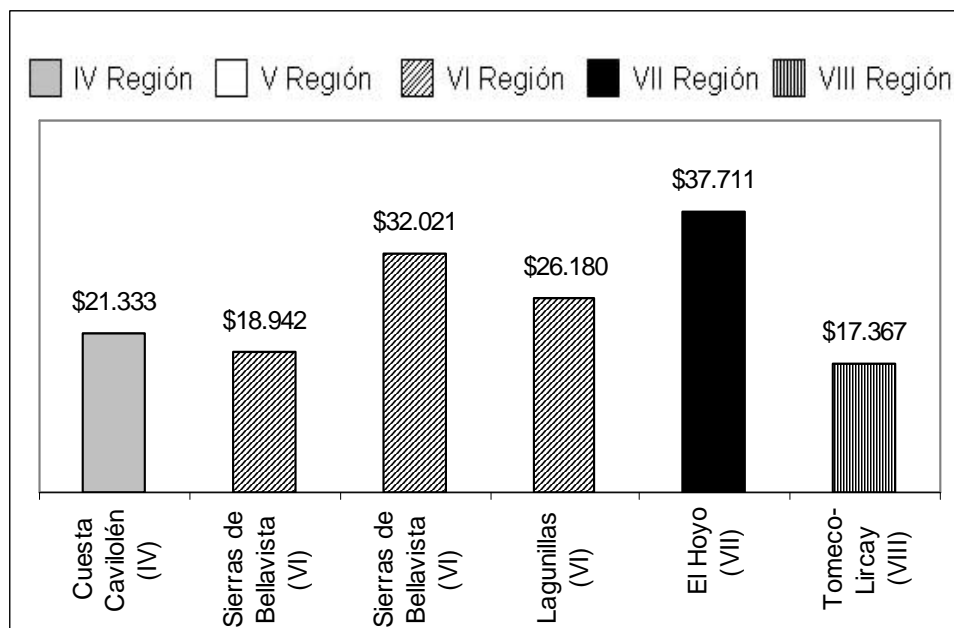
Gráfico 7. Costo del m² de dique de polines (\$/m²)

Nuevamente, el módulo demostrativo El Hoyo registra el mayor valor de costo (37.711 \$/m²), el cual se mide en esta ocasión por metro cuadrado, mientras que, el menor costo de construcción se observa en Tomeco-Lircay (VIII Región), con 17.367 (\$/m²).

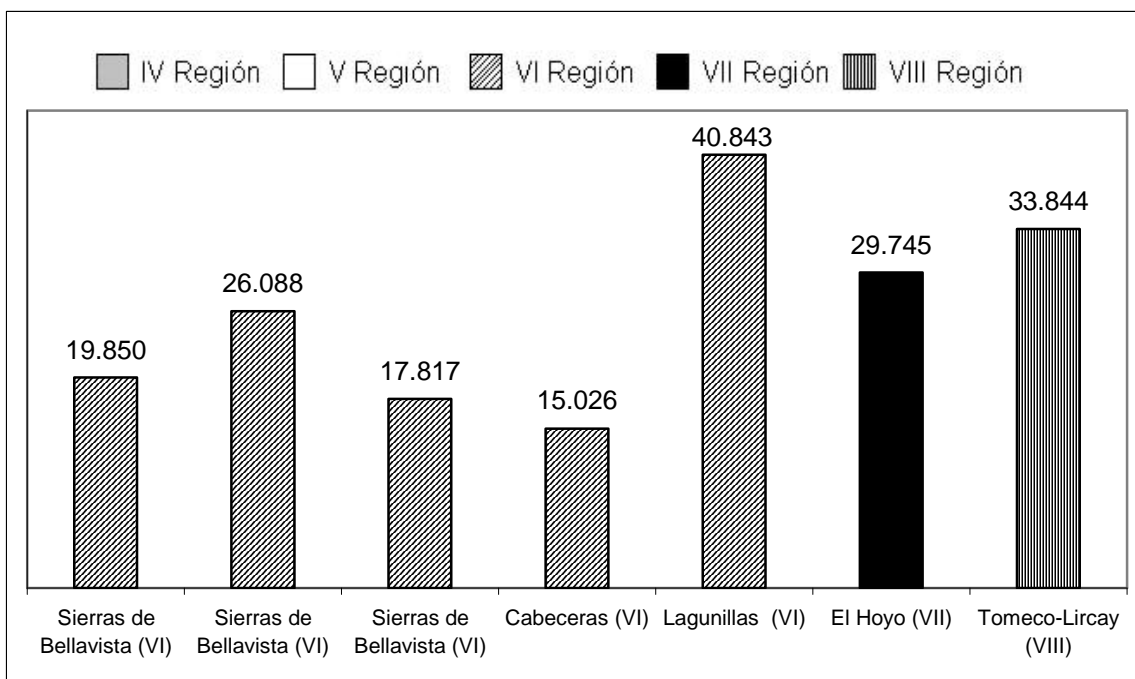
Gráfico 9. Costo del m² de empalizada (\$/m²)

El costo promedio y su desviación típica de construcción de empalizada en las distintas experiencias en el país, alcanza los 26.173,3 y 9317,4 \$/m² respectivamente. Este valor está muy cercano a los 25.323 \$/m², calculados en la tabla de costos de CONAF (año 2003).

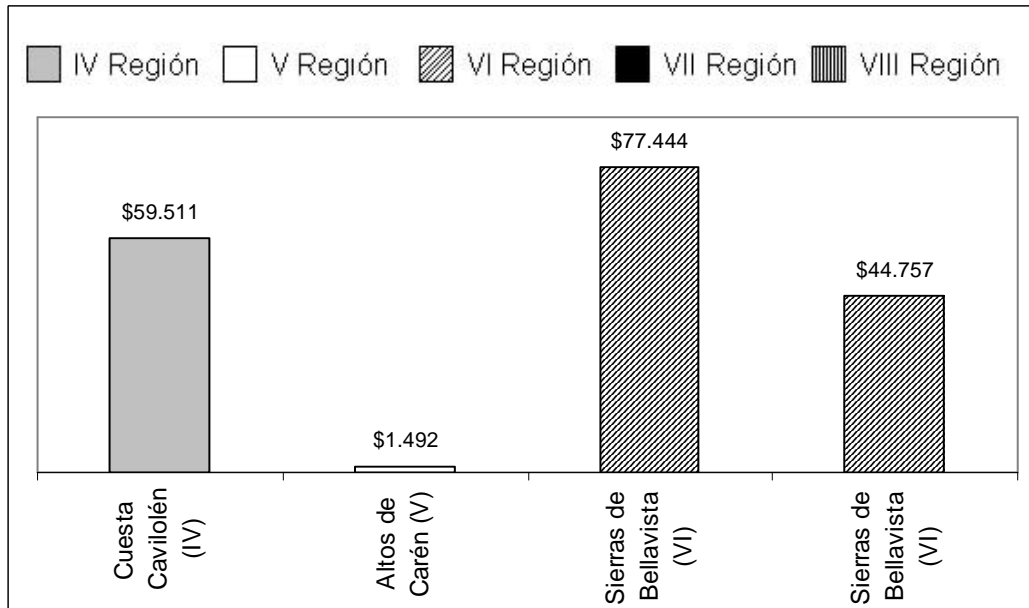
El costo promedio de hacer limanes es de 60.570 \$/m³, y presentan un coeficiente de variación aceptable (27 %) entre los distintos tipos de obra analizados. El bajísimo valor que se registra en Altos de Carén (V Región) parece poco real, ya que representa sólo un 3,3% del siguiente valor más bajo y, podría deberse a un error en los datos entregados. Por otra parte, el costo más alto se observa en Sierras de Bellavista (VI Región). En el Gráfico 11, es posible identificar estas variaciones.

Gráfico 11. Costo de construcción de limanes (\$/m³)

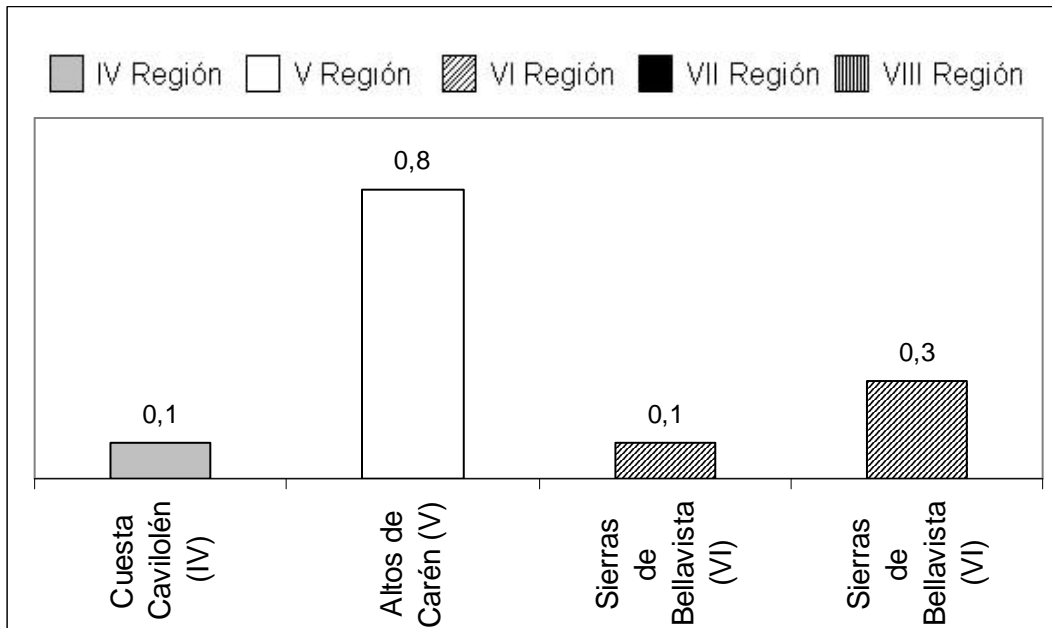
Con relación a los rendimientos en los limanes, éstos no superan los 0,3 m³/j, a excepción de la localidad de Altos de Carén, donde se registran 0,8 m³/j; lo que determina un incremento del coeficiente de variación, pero responde a valores normales de rendimiento por jornales.

Gráfico 12. Rendimiento en la construcción de limanes (m³/j)

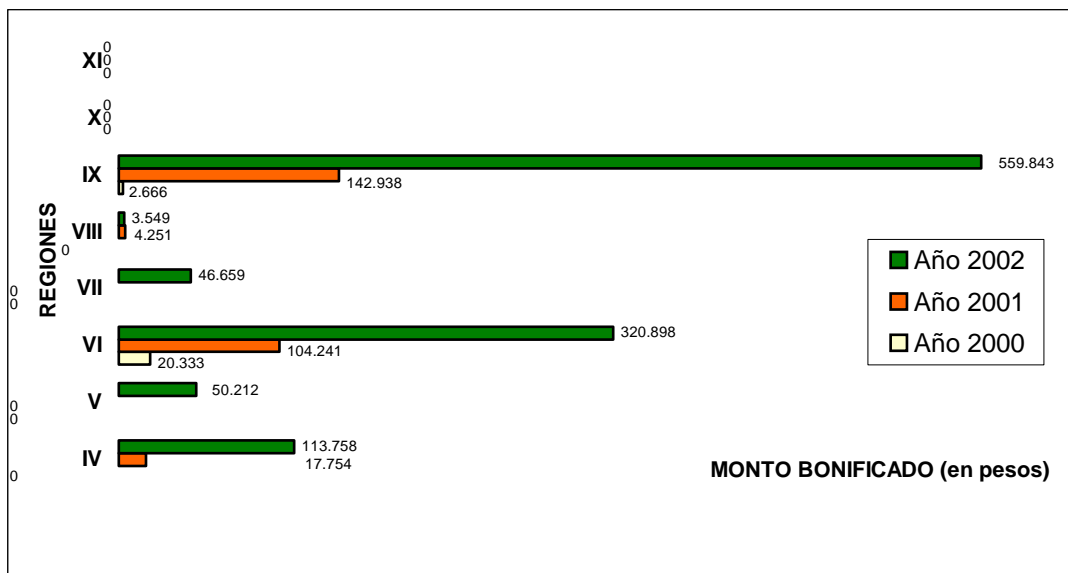
Gráfico 16. Montos bonificados por D.L. 701, recuperación de suelos degradados y forestación

El Gráfico 16, muestra la evolución creciente de los montos durante el período 2000 – 2002, por concepto de la recuperación de suelos degradados y forestación. En particular, las regiones IX y VI, poseen los mayores montos bonificados con 559,8 y 320,9 millones de pesos, respectivamente.
